Zonser Denkmal-Spaziergang

Dormagen

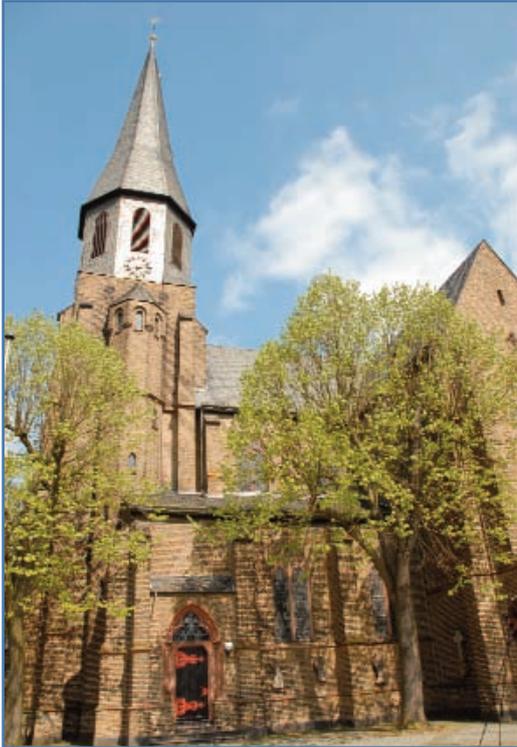
Die dreischiffige, neugotische Basilika mit Querschiff wurde 1878 nach den Plänen vom Kölner Dombaumeister Vinzenz Statz auf dem Standort der kleineren Vorgängerkirche aus dem Jahre 1408 erbaut.

Polygonaler Chor. Der vorgesetzte Westturm geht vom Quadrat ins Polygon über. Backstein mit Sandsteingliederung. Die Inneneinrichtung blieb weitgehend erhalten. Im Kirchenbereich finden sich ein Hochkreuz aus Sandstein und Grabkreuze des 17. und 18. Jahrhunderts aus Sand- und Blaustein.

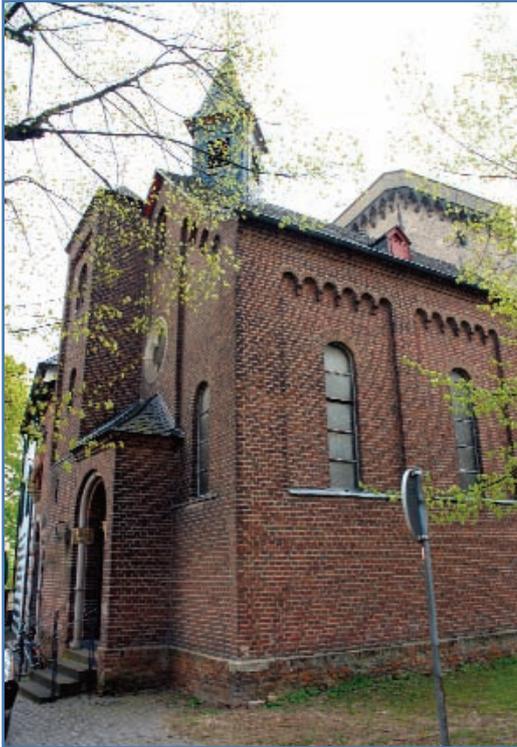
Die Neuromanische Dreifaltigkeitskapelle wurde 1860 von Franziskanerinnen errichtet, die sich 1858 im benachbarten Zollhaus niedergelassen hatten. Seit 1960 die nachfolgenden Vinzenzschwestern Zons verlassen hatten, wird die Kapelle nur noch gelegentlich zu Taufen oder Andachten genutzt.

Direkt neben dem Rheintor gelegene einschiffige Kapelle mit halbrunder Apsis und Dachreiter. Backstein mit Lisenengliederung.

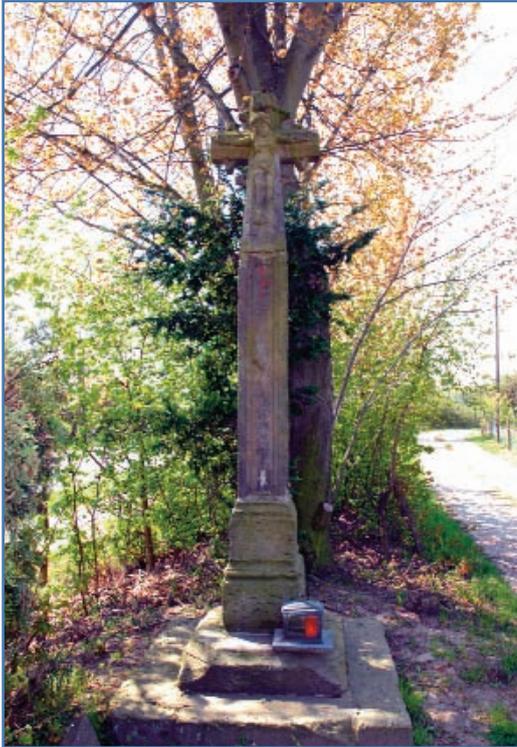
Steinkreuz auf schlankem, reich profiliertem Pfeiler. Bekrönendes Kreuz mit gotischen Stilelementen, je ein Korpus auf beiden Seiten. An den Enden der Kreuzbalken sind bizarre Eisenhaken angebracht.

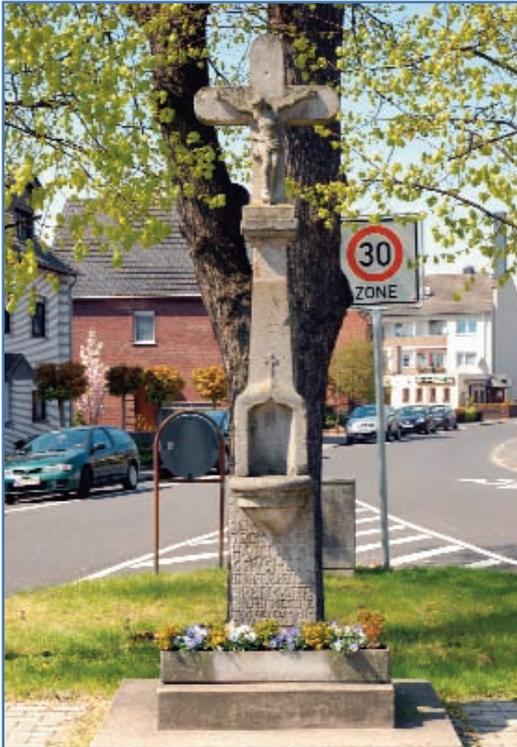
1.40

*1722 errichtetes Steinkreuz (Trachyt) mit In-
schrift, Nische und bekrönendem Kreuz mit
Korpus.*

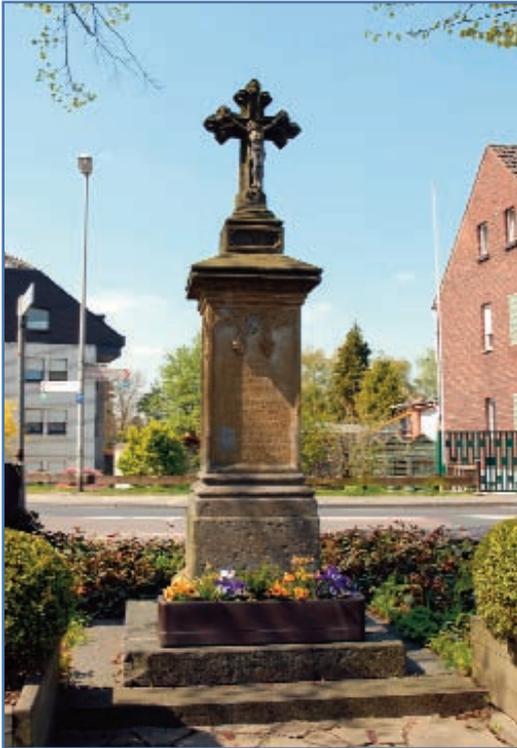
1.41

Steinkreuz aus Sandstein mit Inschrift, errichtet um 1860. Mit Zierelementen reichlich versehen. Bekrönendes Kreuz mit Korpus aus Metall.

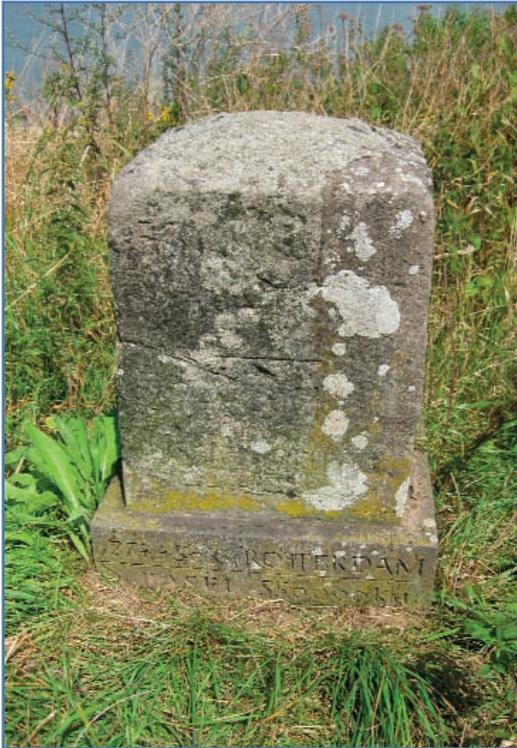
Die schon zur Römerzeit begonnen Vermessung des Rheins hat sich zum Beginn des 20. Jahrhunderts hingezogen. Mit Rheinkilometersteinen, den sogenannten Myriametersteinen, wurde der Rhein alle 10 Kilometer vermessen.

Der Myriameterstein bezeichnet den Stromkilometer 717,48 des Rheines und wurde 1906 aufgestellt. Er steht auf einem Sockel, ist 50 cm X 50 cm breit, 60 cm hoch und auf drei Seiten mit Entfernungsangaben in km versehen.

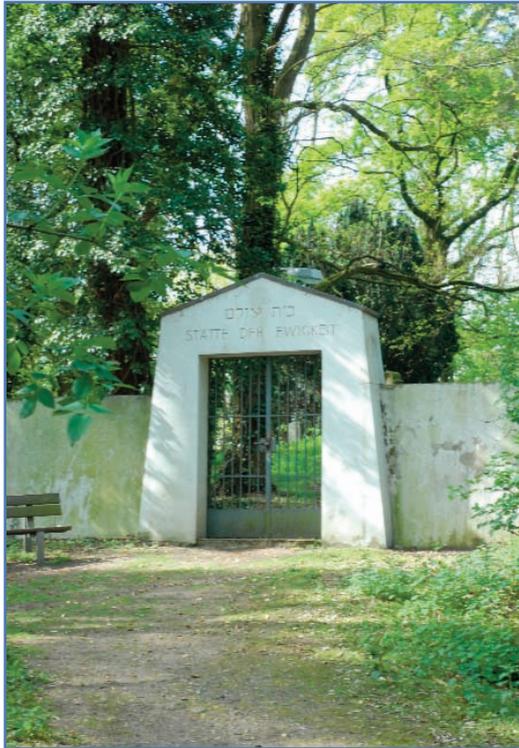
Mitte des 19. Jahrhunderts ist die polygonale Anlage mit umlaufender Mauer und großem Eingangsportal geschaffen worden. Die Grabsteine aus Sandstein und Marmor stammen aus dem 19. und 20. Jahrhundert.

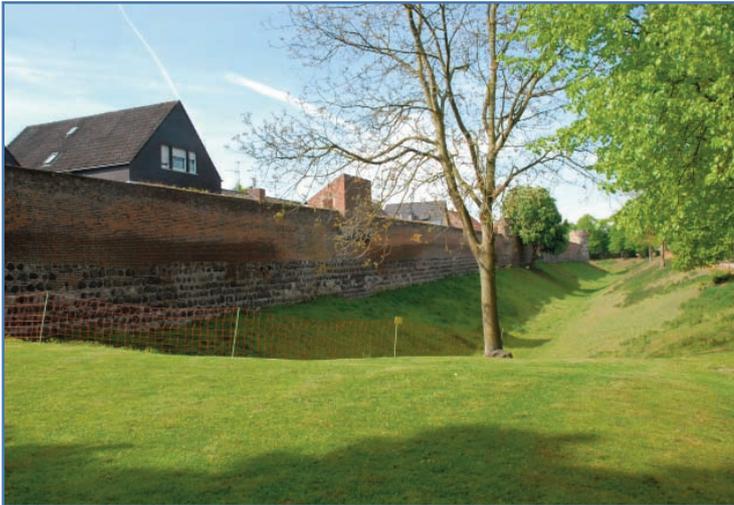
Die von Erzbischof Friedrich von Saarwerden zwischen 1373 und 1408 planmäßig angelegte Stadtbefestigung der ehemaligen kurkölnischen Zollfeste Zons ist mit der umlaufenden Stadtmauer, den Ecktürmen

und Wachthäuschen sowie den Gräben, Wällen und dem Vorgelände nahezu vollständig erhalten. Die Stadtmauer mit den Wachtürmchen wurde als regelmäßige Rechteckanlage aus Säulenbasalt, Trachyt, Tuff und Backstein errichtet. Zu den vier Ecktürmen gehört der 1388 vollendete sechsgeschossige, knapp 26m hohe Rheinturm mit den Resten der Toranlage des früheren Rheintores, der auch als Zollturm zur Erhebung des Rheinzolls genutzt wurde. Der runde Krötschenturm und der Mühlenturm bilden die westlichen Ecktürme der Stadtbefestigung, das dazwischen gelegene frühere Feldtor als zweites Haupttor der Stadtbefestigung wurde zwischen

1833 und 1842 abgerissen. Im Mühlenturm kann die noch vollständig erhaltene Mühlentechnik mit dem Mahlwerk der ehemaligen Mühle besichtigt werden. Vor der Südmauer befindet sich die zum Schutz vorgelagerte Zwingermauer mit dem südöstlichen Eck-Rundturm, dem „Eisbrecher“.

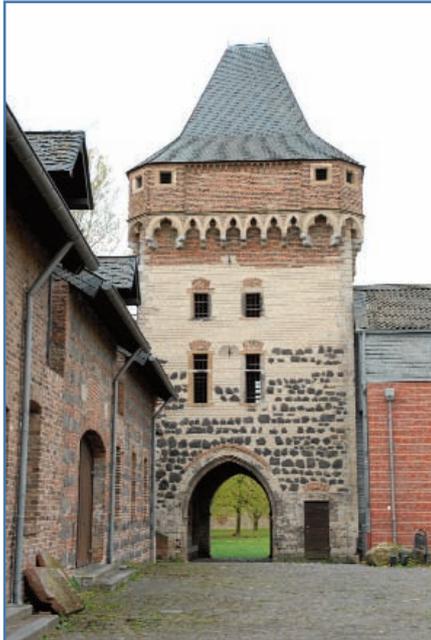
Die von Erzbischof Friedrich von Saarwerden ab 1373 mit dem Bau der Gesamtanlage der Stadt errichtete Landesburg diente über vier Jahrhunderte der Sicherung der Zolleinnahmen. Für die fast quadratische Anlage mit der einbezogenen Stadtmauer im Süden und Osten und dem vorgelagerten Graben im Norden und Westen wurden Säulenbasalt, Trachyt, Tuff und Backstein verwendet. Markantestes und zugleich ältestes Bauwerk der Hochburg ist der mächtige Torturm, der im Mittelalter einziger Zugang zum Innenhof war. Die Doppeltoranlage des Südtores führte als einziges Tor direkt in die Vorburg, die durch hohe Mauern an den zur Stadt gewandten Seiten begrenzt wurde. Der mit Schießscharten und Pechnasen ausgerüstete Juddeturm, in dessen Untergeschoß sich das fensterlose Burgverlies befindet, ist der nordwestliche Befestigungsturm der Vorburg.

Im 20. Jahrhundert wurden verschiedene Instandsetzungsmaßnahmen der Gebäude im Hochburgbereich durchgeführt. Heute befindet sich hier das Kulturzentrum des Rhein-Kreises Neuss mit dem Kreismuseum im ehemaligen Herrenhaus, dem Internationalen Mundartarchiv und dem Archiv im Rhein-Kreis Neuss, das sowohl Kreisarchiv als auch Stadtarchiv für die Stadt Dormagen ist.

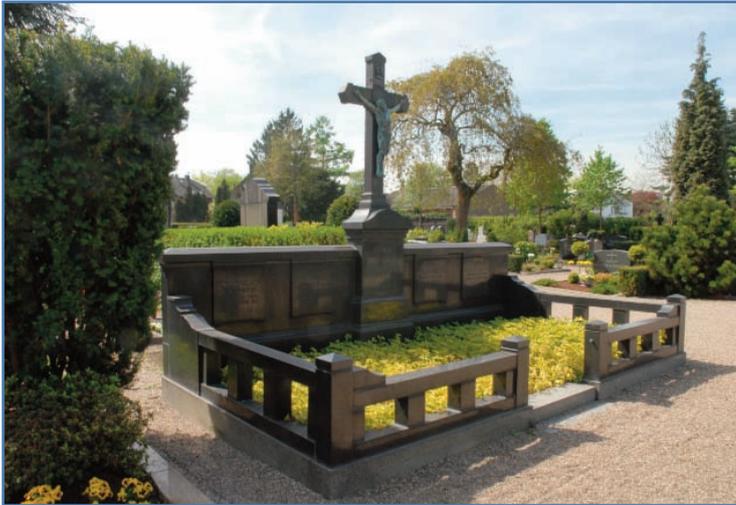
Die Grabstätte Kolvenbach wurde Anfang des 20. Jahrhunderts als dreiteiliges Denkmal aus schwarzem Granit mit vier Schriftsteinen und mittlerem Kreuz mit Korpus eingerichtet. Die Grabanlage ist von einer massiven Graniteinfassung begrenzt.

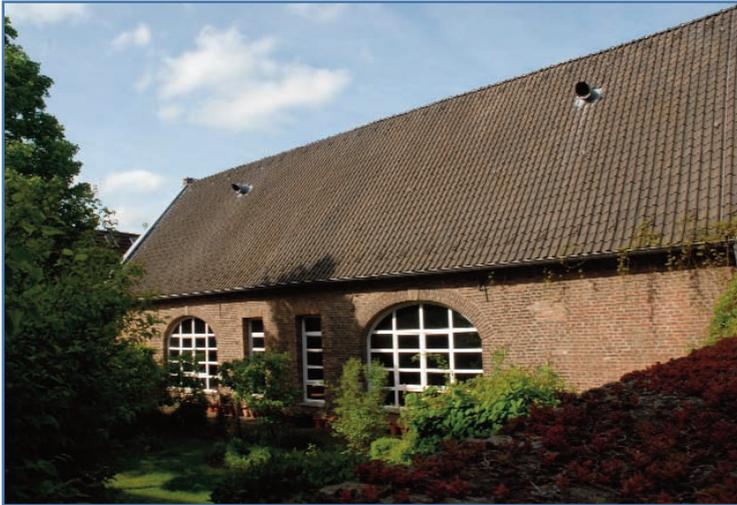
Die Scheune aus dem 18. Jahrhundert befindet sich am rückwärtigen Ende des Grundstücks zur Wendelstraße.

Die Scheune wurde vor Jahren aufwendig restauriert und wird heute als Pfarrscheune für viele Veranstaltungen genutzt.

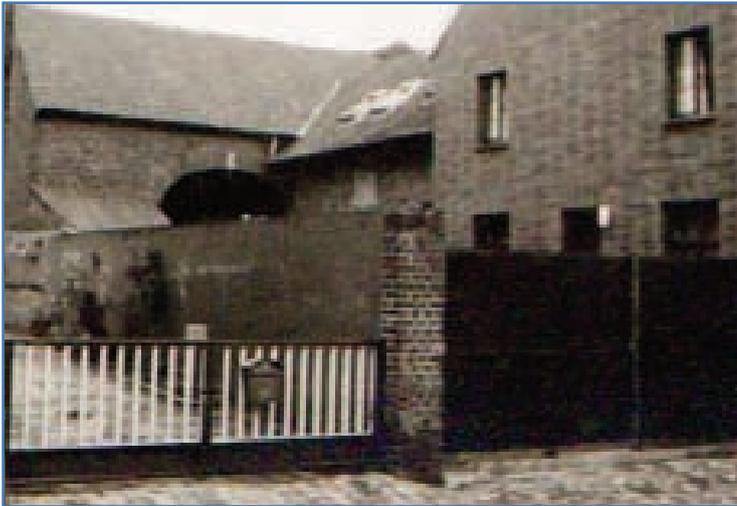
Landwirtschaftliche Scheune aus Backstein, im 19. Jahrhundert erbaut. Die Scheune dokumentiert einen wesentlichen Aspekt der Zonser Geschichte, da sich hieran erkennen lässt, wie nach dem Verlust der militärischen und wirtschaftlichen Bedeutung die Stadt im 19. Jahrhundert den Charakter einer Ackerbürgerstadt annahm.

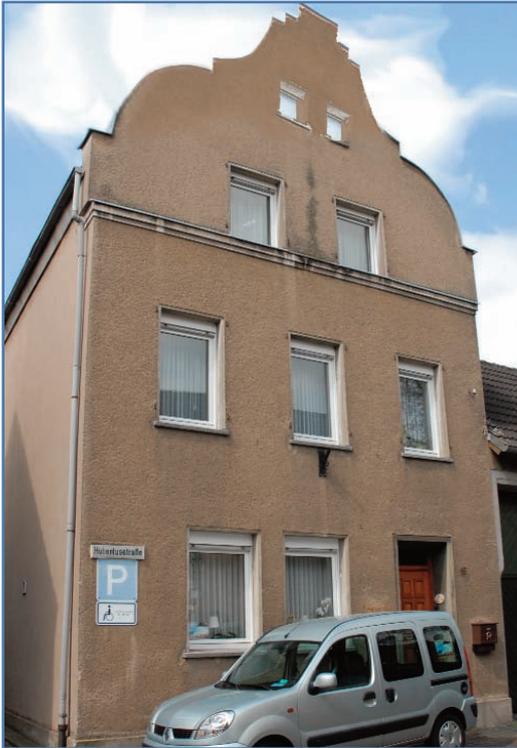
Das zweigeschossige Wohnhaus der dreiflügeligen Hofanlage aus dem 18. Jahrhundert ist giebelständig. Ein Schweifgiebel prägt dessen Ostfassade, die im 20. Jahrhundert stark verändert wurde. Haus Nr. 15 ist ein verputzter Toranbau mit Satteldach und nachträglich eingebauter Schleppgaube verbunden mit einer großen modernisierten Tordurchfahrt. An den rückwärtigen Giebel schließt sich der ehemalige Stalltrakt aus Backstein mit niedrigerem Satteldach an. Der dritte Flügel der Hofanlage ist eine Backsteinscheune, in deren Westwand ein Teil der Stadtmauer integriert ist. Die Traufen der Scheune bilden den oberen Abschluss der Stadtmauer.

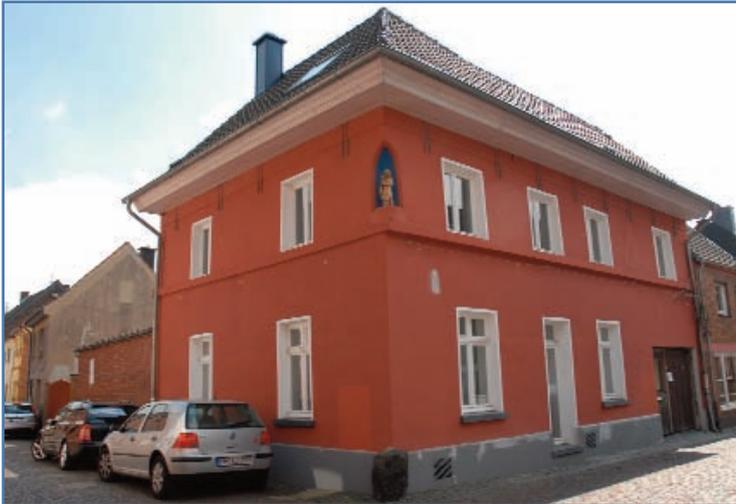
Zweigeschossiges Eckhaus aus dem 18. und 19. Jahrhundert, zur Turmstraße in vier und einer Achse. Auf der Seite Grünwaldstraße mit Tordurchfahrt. Rau verputzt mit weit vorstehendem Walmdach.

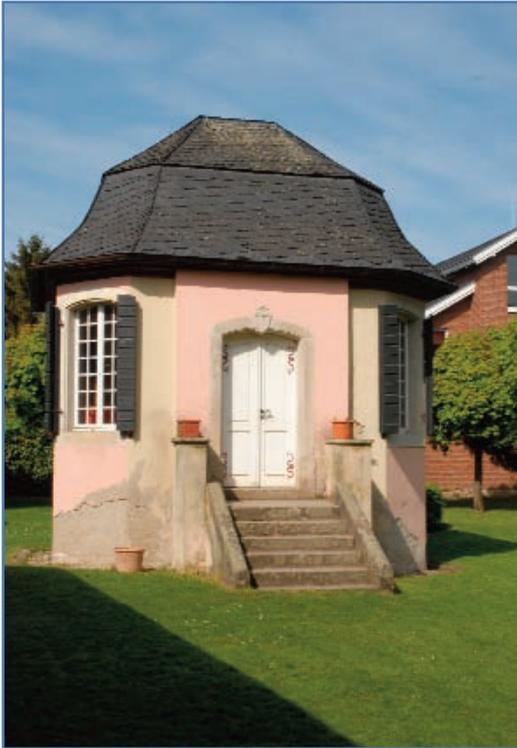
Errichtet Ende des 18. Jahrhunderts. Barocker Pavillon aus Backstein, der für das historische und baukünstlerische Ortsbild von Zons wesentlich prägend ist. Verputzt mit Sandsteingewänden und Mansarddach. Eingeschossig mit hohem Kellergeschoss. Dreiseitige Eingangsfront mit hoher Sandsteintreppe.

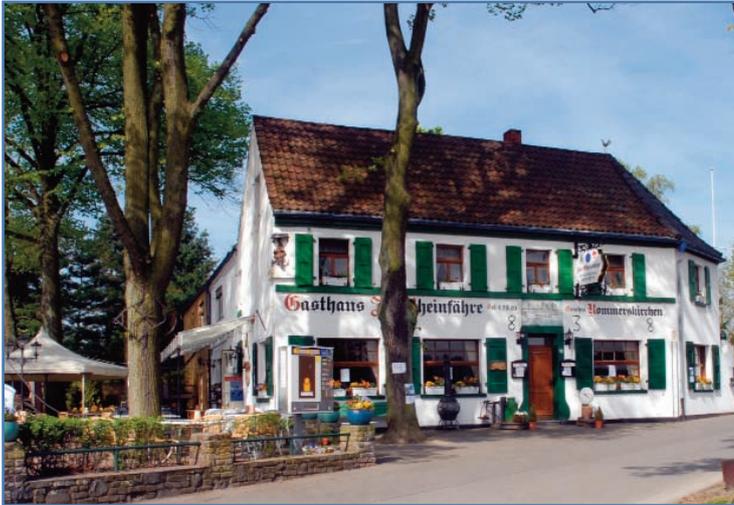
1838 errichtetes zweigeschossiges Wohn- und Gasthaus in vier Achsen. Datierung durch Ankersplinte. Backstein verputzt. Die Scheune stammt aus dem 19. Jahrhundert. Um- und Anbauten erfolgten in den Jahren 1926, 1950 und 1970. Das Gebäude dokumentiert die Arbeits- und Produktionsverhältnisse in der Feste Zons. Durch seinen unmittelbaren Bezug zur Rheinfähre ist es von Bedeutung für die Entwicklung und Siedlungsgeschichte der Region.

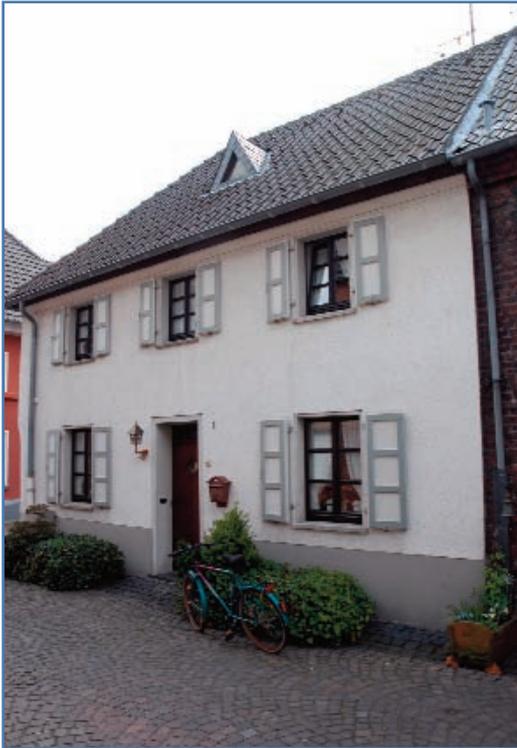
*Dieses zweigeschossige Eckhaus mit Walm-
dach aus dem 18. Jahrhundert ist in Fachwerk
errichtet. Es steht zur Ecke Grünwaldstraße in 2
und 3 Achsen. Der Rauputz wurde später ange-
bracht.*

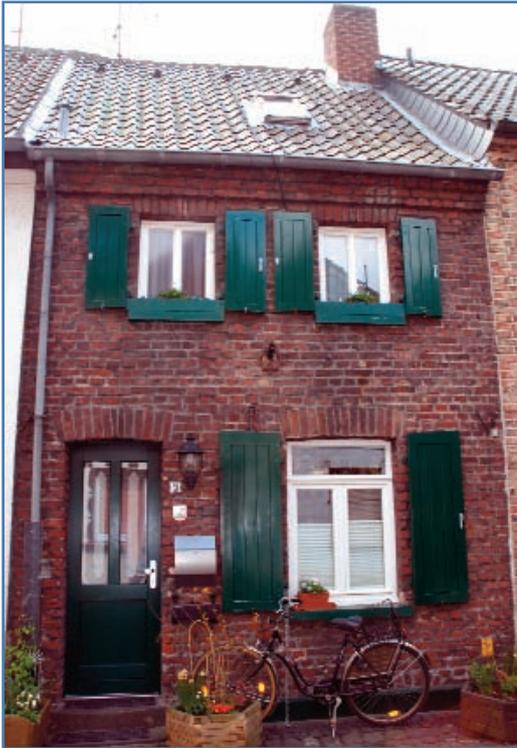
*Zweigeschossiger Backsteinbau in zwei Achsen
aus dem 18. Jahrhundert.*

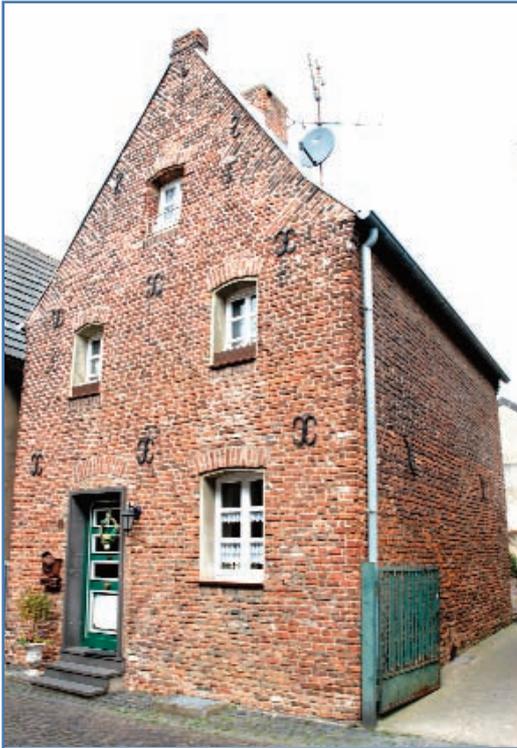
Zweigeschossiges Wohnhaus in zwei Achsen aus dem 19. Jahrhundert. Giebelständig, Fachwerk, mit Backstein verkleidet und mit Ankersplinten versehen.

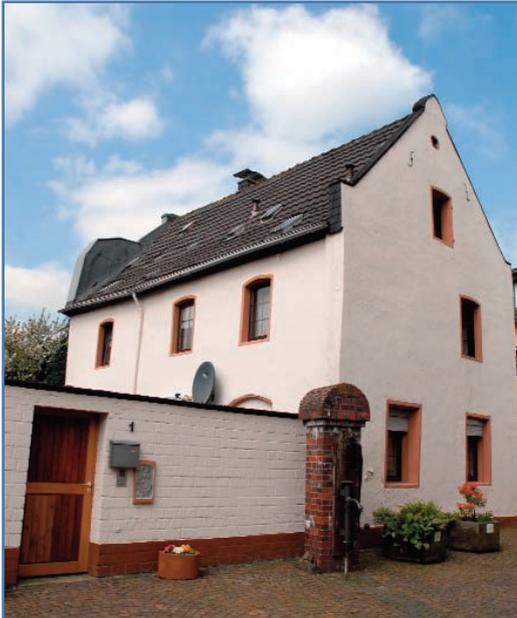
Ende des 18. Jahrhunderts zweigeschossig in zwei und drei Achsen errichtet. Backstein verputzt mit Hausteingewänden. Rückwärtig ist eine Fachwerkscheune angegliedert. Das Gebäude wurde bis in das 19. Jahrhundert als Mädchenschule genutzt.

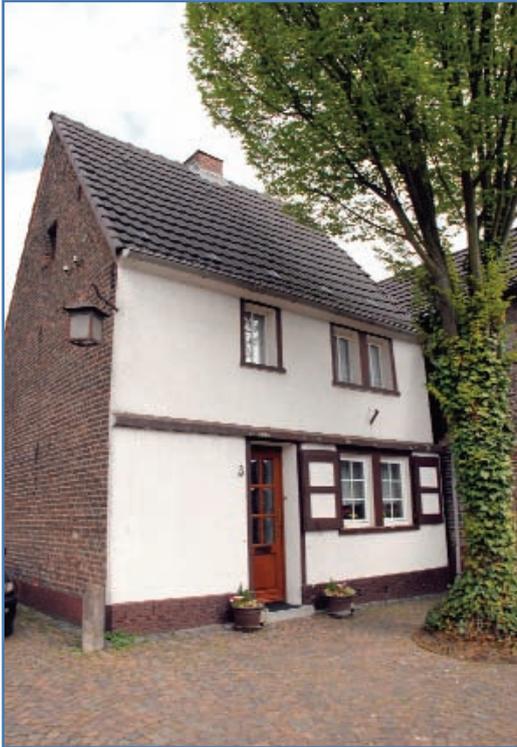
*Zweigeschossiges Wohnhaus in drei Achsen
Ende des 18. Jahrhunderts errichtet. Backstein
und Fachwerk, die Frontseite ist verputzt.*

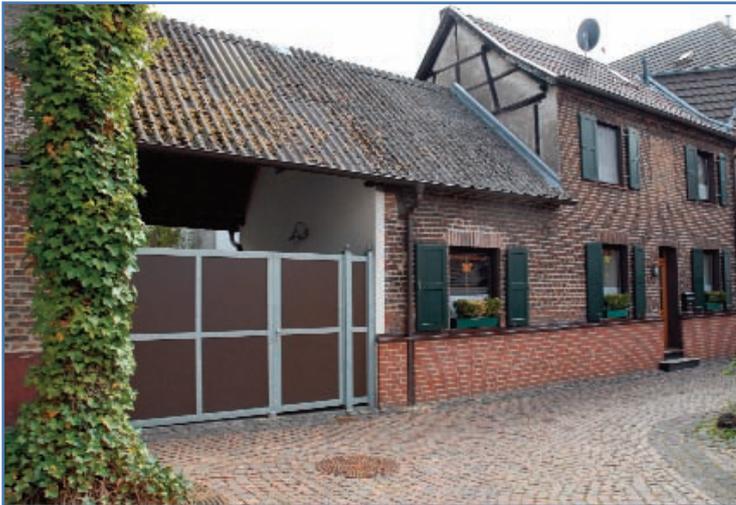
Ehemaliger Fachwerkhof aus dem 18. Jahrhundert. Das Wohnhaus ist zweigeschossig in drei Achsen errichtet und wurde Ende des 19. Jahrhunderts mit Backstein verblendet. Die Fachwerkscheune blieb erhalten.

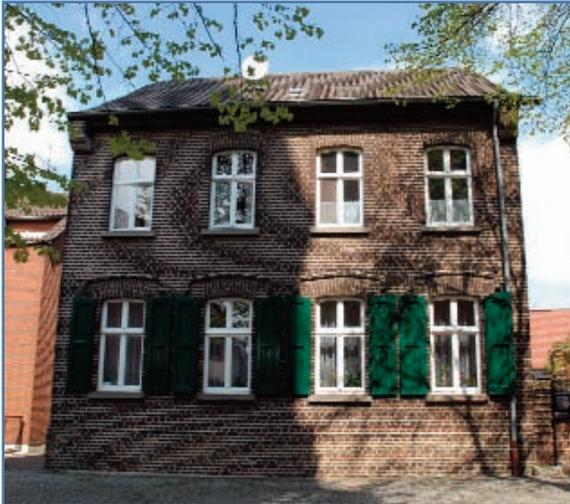
Die ehemalige Vikarie wurde 1863 auf dem Standort der alten Vikarie errichtet. Das Backsteingebäude, zweigeschossig in vier Achsen, wird heute als Wohnhaus genutzt.

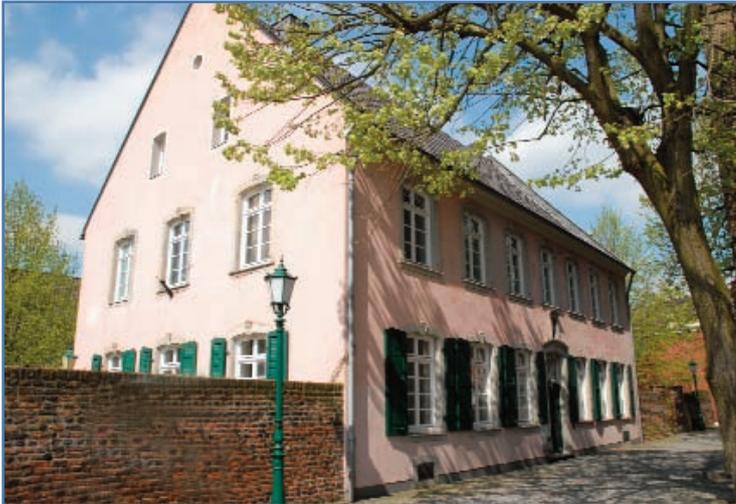
1752 errichtetes zweigeschossiges Pfarrhaus in 7 Achsen. Fassade verputzt, Türen und Fenster verblendet mit Sandsteingewänden. Die alte Holztür mit Oberlicht ist erhalten. Die am rückwärtigen Grundstück zur Wendelstraße gelegene Scheune aus dem 18. Jahrhundert wurde vollständig renoviert und wird vielfältig genutzt.

Über dem Türsturz sind die Intialen des Erbauers, des ehemaligen Zonser Pfarrers, Ferdinand Bodifé (FB), zu erkennen.

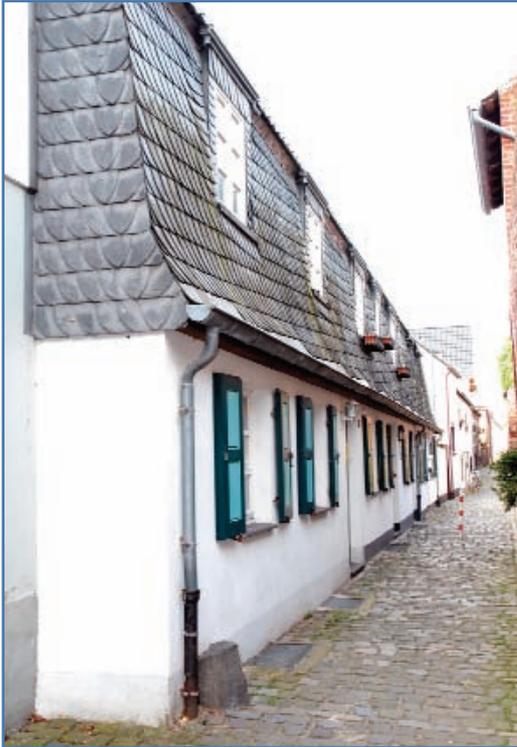
Eingeschossiges Wohnhaus aus dem 18./19. Jahrhundert in drei Achsen mit Mansarddach. Später wurde Putz auf die Fassade aufgebracht.

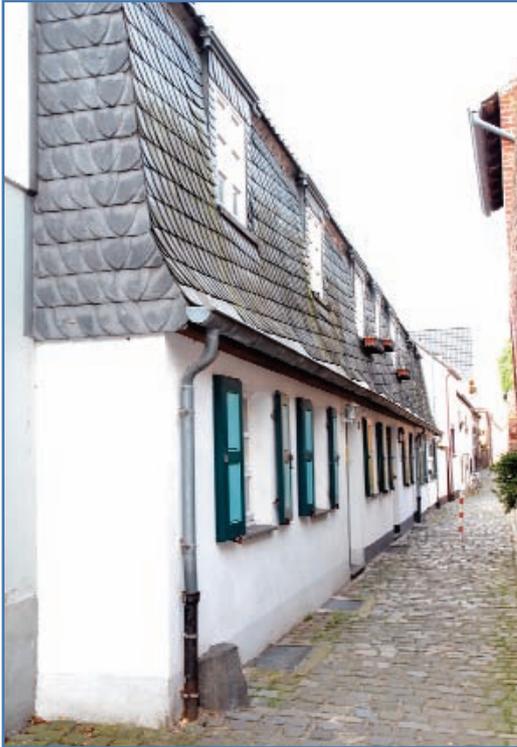
Eingeschossiges Wohnhaus aus dem 18./19. Jahrhundert in drei Achsen mit Mansarddach. Später wurde Putz auf die Fassade aufgebracht.

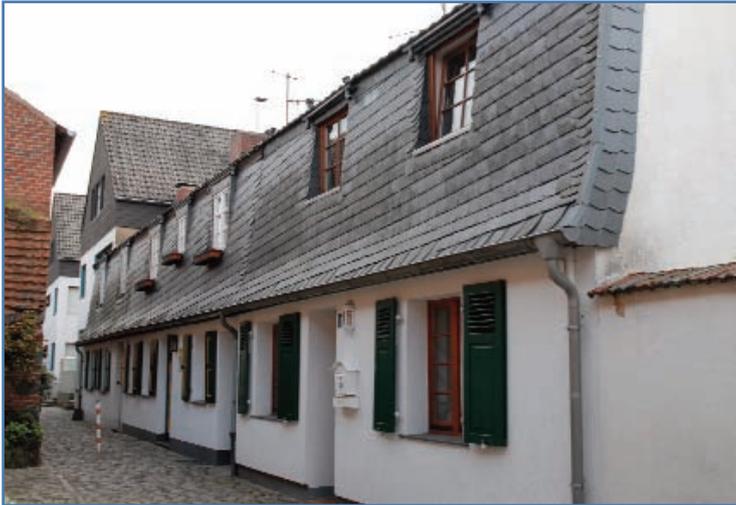
Eingeschossiges Wohnhaus aus dem 18./19. Jahrhundert in drei Achsen mit Mansarddach. Später wurde Putz auf die Fassade aufgebracht.

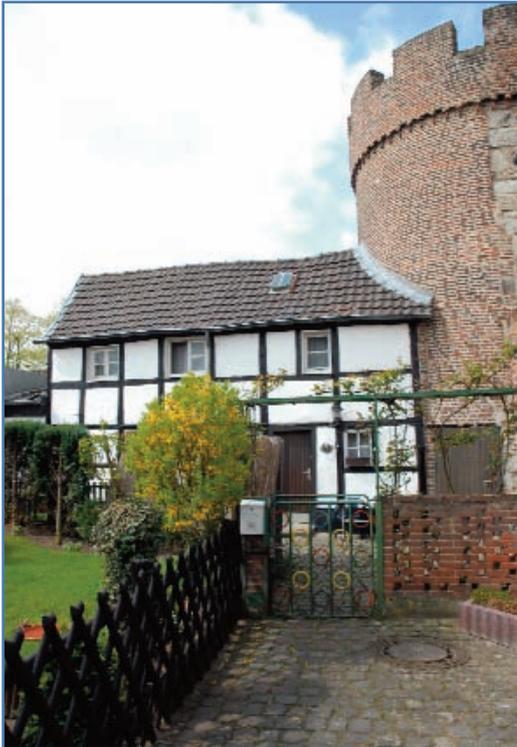
Zweigeschossiger Fachwerkbau aus dem 18. Jahrhundert, dessen Giebelseite und Rückwand direkt an die Stadtmauer anschließen.

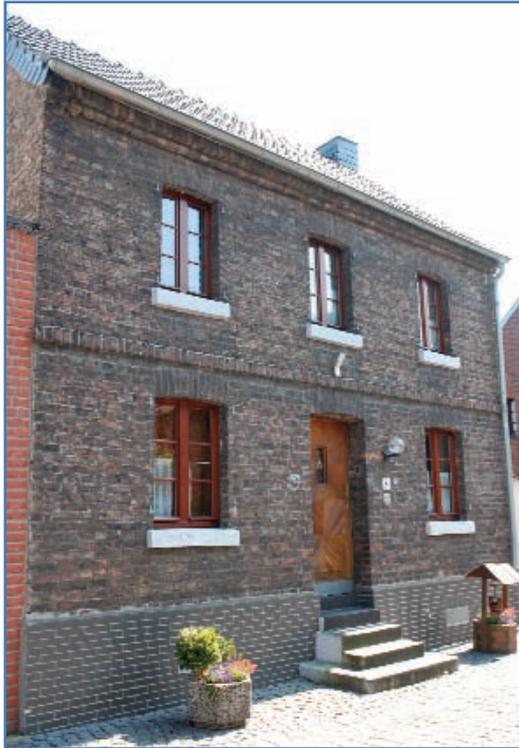
Anfang des 19. Jahrhunderts wurde dieses zweigeschossige Wohnhaus in drei Achsen aus Backstein errichtet. Die Eingangstür liegt mittig im Erdgeschoss. Hausteinsohlbänke sind sichtbar.

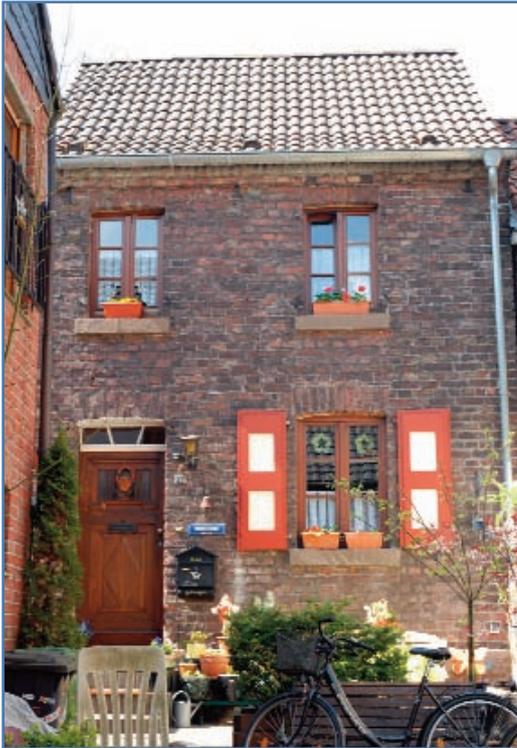
Anfang des 19. Jahrhunderts in zwei Achsen errichteter Backsteinbau. Die Eingangstür ist in die linke Haushälfte eingelassen. Hausteinsohlbänke sind sichtbar.

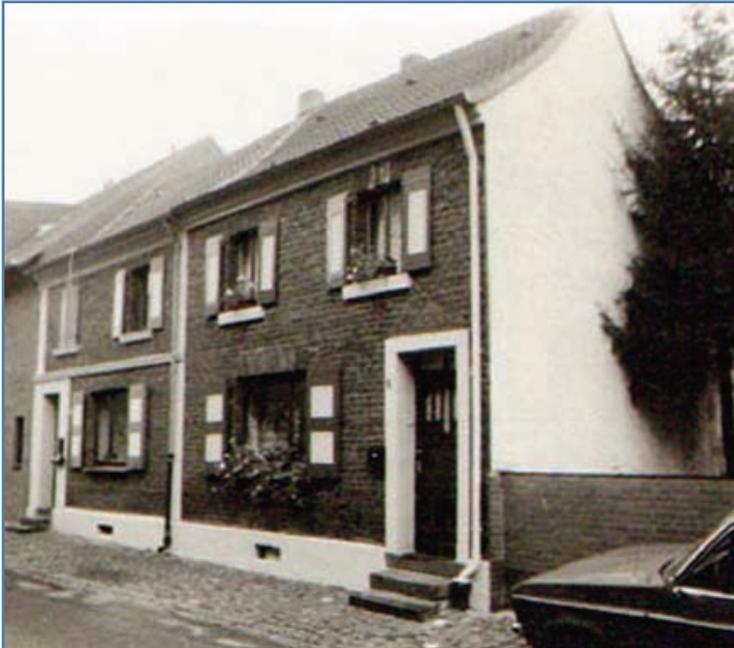
Ende des 19. Jahrhunderts wurden diese zweigeschossigen Doppelhäuser in jeweils zwei Achsen erbaut. Die Fassaden sind in Backstein mit Putzgliederung gehalten.

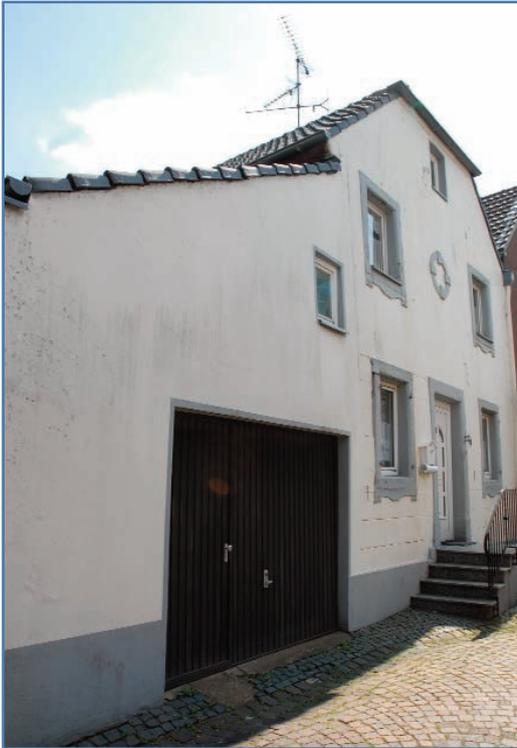
Anfang des 19. Jahrhunderts erbautes zweigeschossiges Wohnhaus in drei Achsen mit Krüppelwalmdach. Fenster und Eingangstür mit verputzten Steingewänden. Seitlich ist ein eingeschossiger Putzanbau angegliedert.

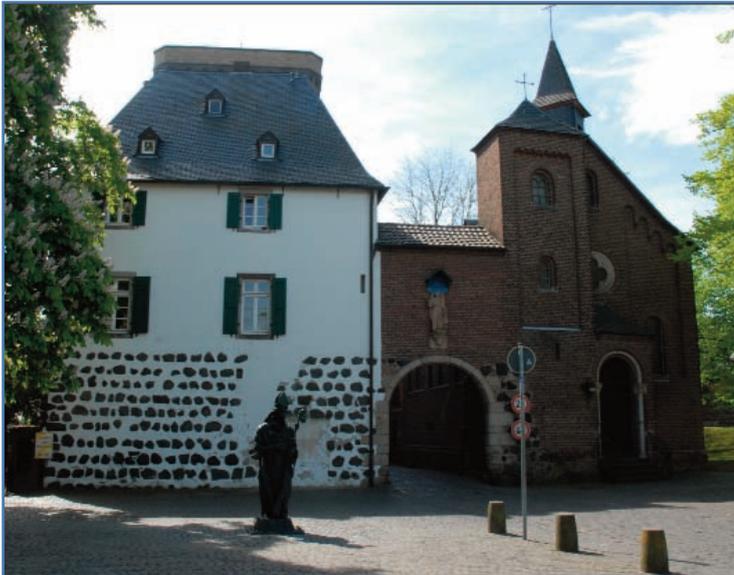
Im 18. Jahrhundert wurde dieser zwei- und dreigeschossige Bau als Zollhaus in der nordwestlichen Ecke der Stadtummauerung erbaut. Die Fassade im Erdgeschoss ist verputzt mit eingesetzten Basaltversatzstücken. Fenster und Tür sind mit Steingewänden versehen. Der eine Teil des Gebäudes hat ein Mansarddach, der andere ein hohes Walmdach.

Das ehemalige Zollhaus diente seit 1858 den Franziskanerinnen und den nachfolgenden Vinzentinerinnen als Kloster bis 1960. Später wurde es als Jugend- und Pfarrheim der katholischen Kirchengemeinde St.-Martinus Zons genutzt.

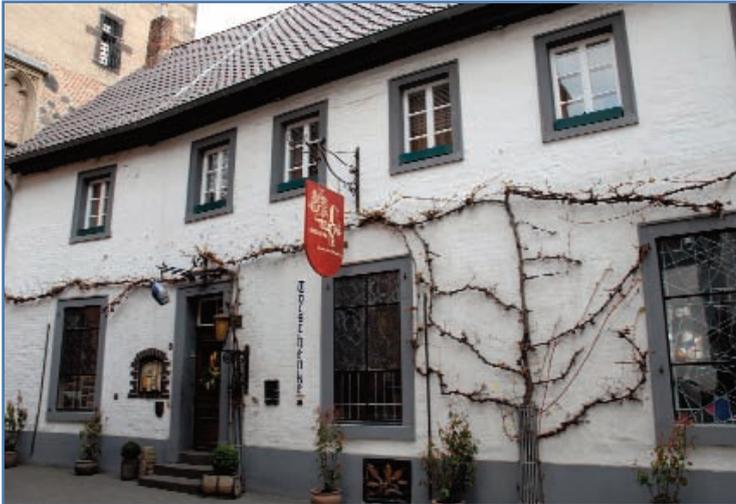
4.43

Ein zweigeschossiges Backsteingebäude aus dem 18. Jahrhundert in unregelmäßigen Achsen. Die Fenster sind mit Haustein umfasst.

Seit ca. 1925 als Café, Weinkeller und Gaststätte bewirtschaftet.

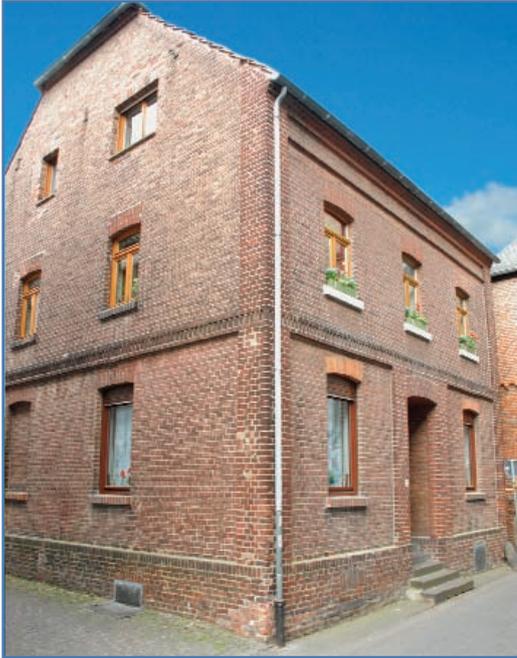
Zweigeschossiges Gebäude aus dem 18. Jahrhundert in drei und zwei Achsen aus Backstein mit Backsteinlisenen und Krüppelwalmdach. Die Backsteinverblendung wurde vermutlich erst Ende des 19. Jahrhundert vorgeblendet. Im rückwärtigen Schuppenteil ist noch teilweise der Sandsteinsturz erhalten.

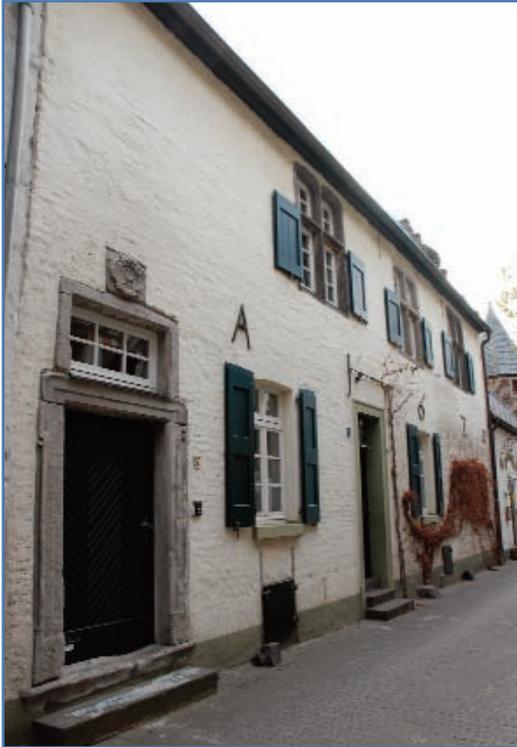
Der zweigeschossige Fachwerkbau wurde 1620 mit unregelmäßigen Achsen errichtet. Die Seite zur Rheinstraße ist mit Backstein verblendet und geschlämmt. Auf der Rückseite ist Fachwerk sichtbar, das Obergeschoss kragt vor. Die Datierung ist aufgrund von Ankersplinten zu erkennen.

Über der linken Haustür ist noch ein altes Hauszeichen mit den Symbolen von Nebelhorn und Anker eingemauert.

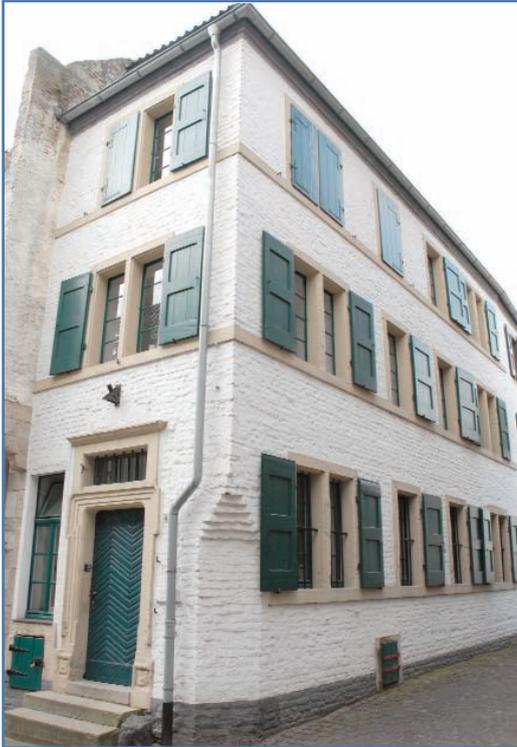
Dreigeschossiges Wohnhaus aus dem 16./17. Jahrhundert mit ein und sechs Achsen errichtet aus geschlammtem Backstein. Fenster und Türen sind eingefasst mit geschlammten Steingewänden. Mansardwalmdach.

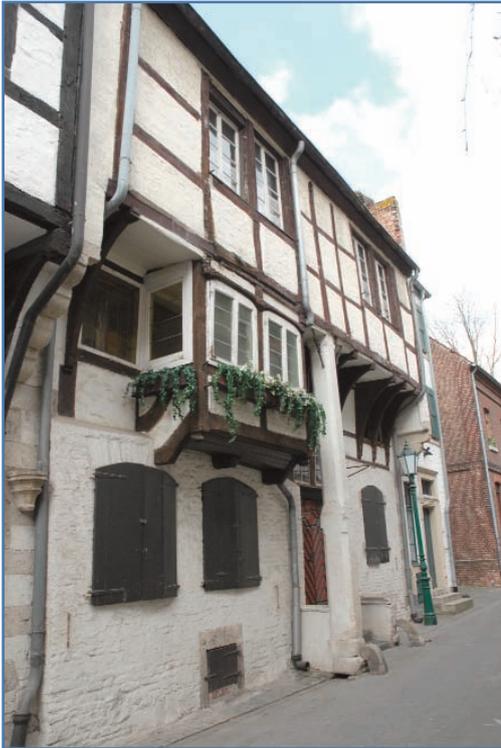
Dreigeschossiger Fachwerkbau mit stark vorkragendem Obergeschoss aus dem 17. Jahrhundert. Das Erdgeschoss ist mit Backstein verkleidet und geschlämmt. Die alte Eingangstür aus Holz und der Fachwerkbalkon im Obergeschoss sind erhalten. Hohe Brandmauern, vermutlich noch von Vorgängerbauten, aus Backstein grenzen die Nachbarhäuser ab.

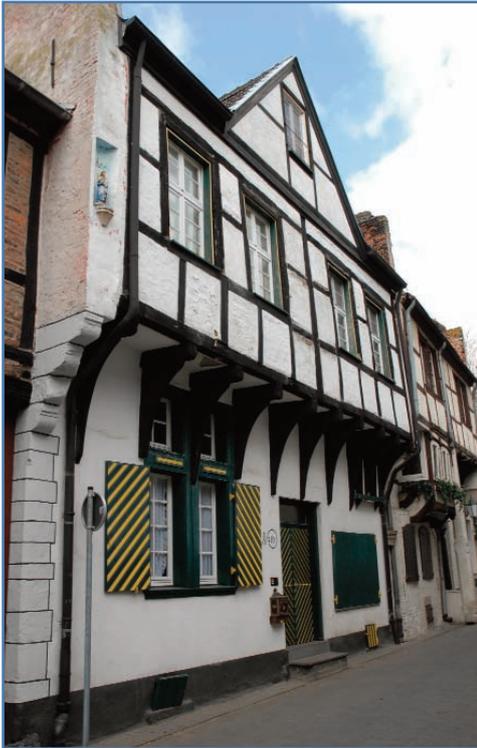
Zweigeschossiger Fachwerkbau aus dem 17. Jahrhundert in vier Achsen mit stark vorkragendem Obergeschoss und Walmdach mit Dreiecksgiebel. Im rückwärtigen Teil sind alte Kreuzfenster aus Sandstein erhalten.

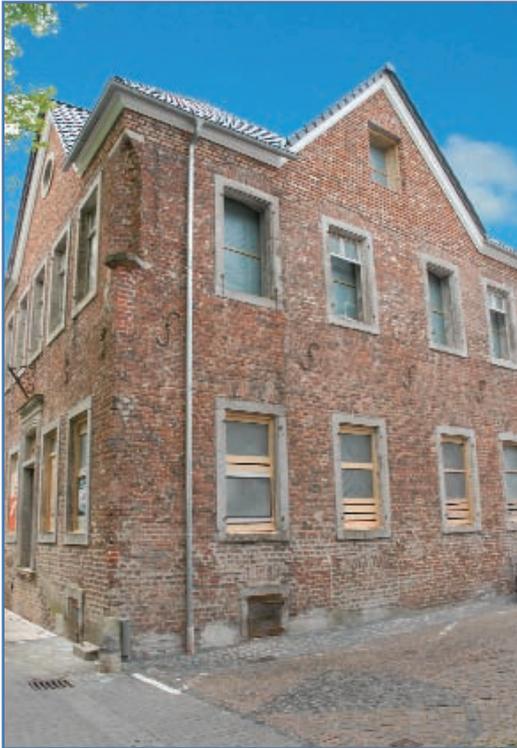
Zweigeschossiges Eckhaus aus dem Jahr 1733 gelegen zur Turmstraße im Verhältnis 5:4. Jede Seite wird durch Dreiecksgiebel betont. In der Rheinstraße ist ein zweigeschossiger, dreiecksiger Anbau mit Mansarddach angegliedert. Das ganze Gebäude ist in Backstein errichtet. Fenster und Türen sind mit Sandsteingewänden eingefasst. Datierung durch Ankersplinte auf der Fassade.

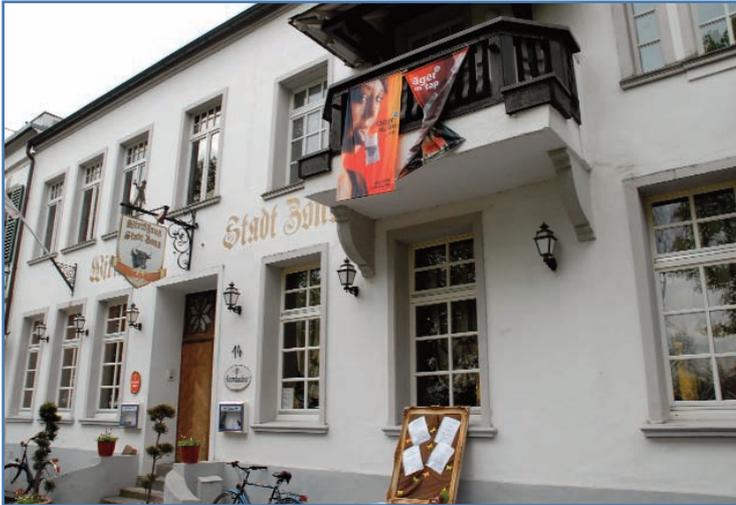
Zweigeschossiger verputzter Bau aus dem 19. / 20. Jahrhundert in drei und vier Achsen. Der rechte dreiachsige Teil, der vermutlich aus dem 19. Jahrhundert stammt, ist im rechten Teil dreigeschossig überhöht und durch einen Holzbalcon im Obergeschoss betont.

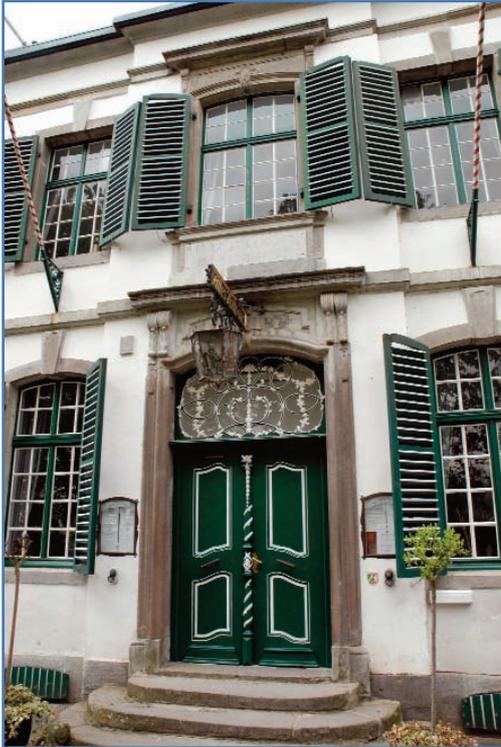
Dieses zweigeschossige Gebäude in fünf Achsen mit leicht verzogener Mittelachse stammt aus der zweiten Hälfte des 18. Jahrhunderts. Sockel, Fenster, Türgewände, Keilsteine und Kranzgesimse sowie der Treppenlauf sind aus Stein, die Fassade ist verputzt. Das alte Oberlicht der Eingangstür ist erhalten.

Das seit Mitte des 19. Jahrhunderts als Gasthof betriebene Gebäude hatte bis zu einem Brand 1920 ein schönes Schieferdach-Obergeschoss, das nach der Zerstörung nicht wieder aufgebaut wurde.

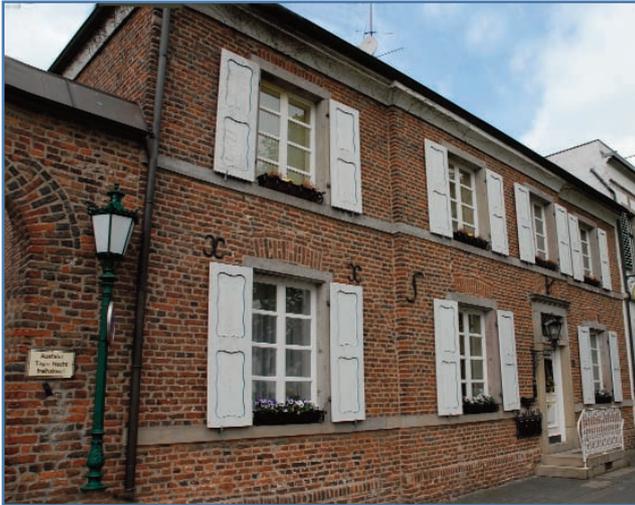
Dieser ehemalige, dreiflügelige Backsteinhof ist Ende des 18. Jahrhunderts errichtet worden. Die Eingangstür mit kleinem Treppenlauf ist nach rechts versetzt in das zweigeschossige Wohnhaus in vier Achsen mit leicht vorgezogenen Mittelachsen eingefügt. Das Gebäude ist aus Backstein errichtet.

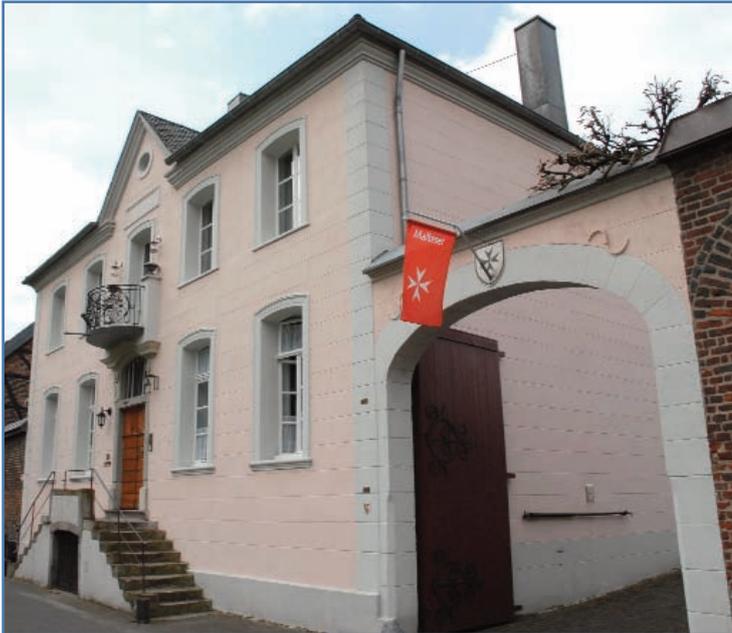
Der ehemalige, dreiflügelige Hof aus der Mitte des 19. Jahrhunderts ist mit Quaderputz versehen. Das zweigeschossige Wohnhaus in fünf Achsen ist zentriert durch die doppelläufige Sandsteintreppe. Ein Balkon im ersten Obergeschoss und ein Dreiecksgiebel betonen die Mittelachse. Im rechten Gebäudeteil ist eine große Tordurchfahrt eingelassen, die auf die frühere landwirtschaftliche Nutzung hinweist. Die rückwärtigen Wirtschaftstrakte, die dem Ende des 19. Jahrhunderts zugeschrieben werden, sind aus Backstein.

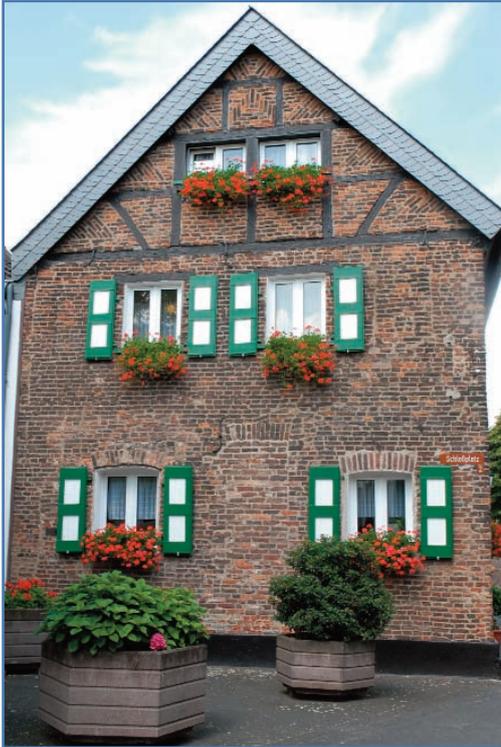
Zweigeschossiger Fachwerkbau aus dem 18. Jahrhundert aus Backstein mit verputztem Sockel. Die ehemalige Eingangstür am Schlossplatz wurde vermauert. Ebenso ein Fenster im Obergeschoss. In der Rheinstraße befindet sich ein kleiner Anbau mit Tordurchfahrt.

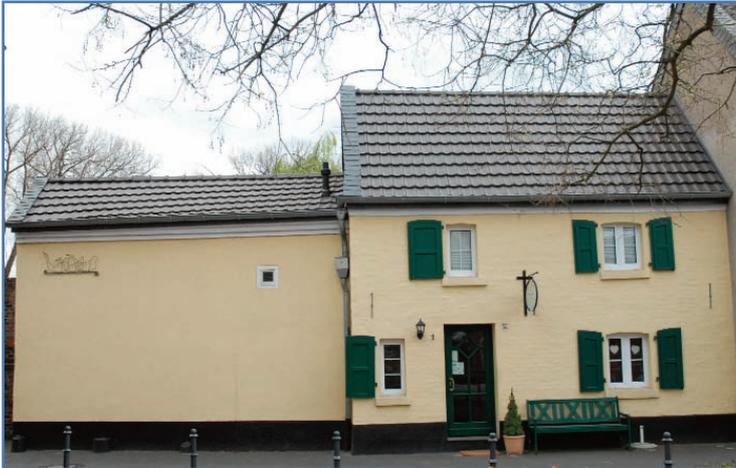
Zweigeschossiger Fachwerkbau aus der Zeit um 1800 in nicht durchgezogenen Achsen, der nachträglich mit Backstein verblendet und geschlämmt wurde. Seitlich zur Mauer hin befindet sich ein stark modernisierter Rauputzanbau.

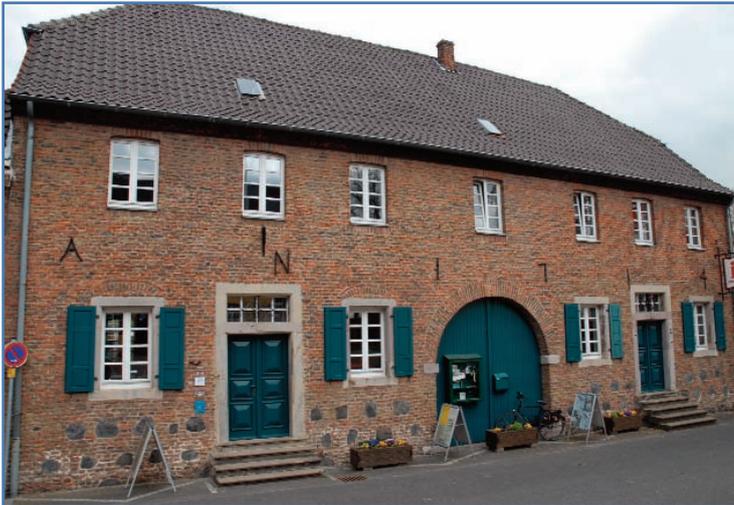
Das zweigeschossige Doppelhaus in 7 Achsen mit in der Mitte liegender Toreinfahrt und Krüppelwalmdach wurde im Jahr 1714 erbaut. Das große Rundtor weist, wie einige andere ältere Häuser in Zons, noch auf die ehemalige bäuerliche Bestimmung hin. Beide Eingangstüren und die Fenster des Erdgeschosses sind mit Sandsteingewänden versehen. Das Fachwerkbauwerk wurde nachträglich mit Backstein verblendet, der Sockel mit Basaltversatzstücken. Die Datierung ist durch Anker-splinte auf der Fassade und in den Türstürzen zu erkennen. Haus Nr. 2 hat einen alten Trepfenlauf aus Sandstein. Bei Haus Nr. 4 wurde der Sandstein durch Werkstein ersetzt.

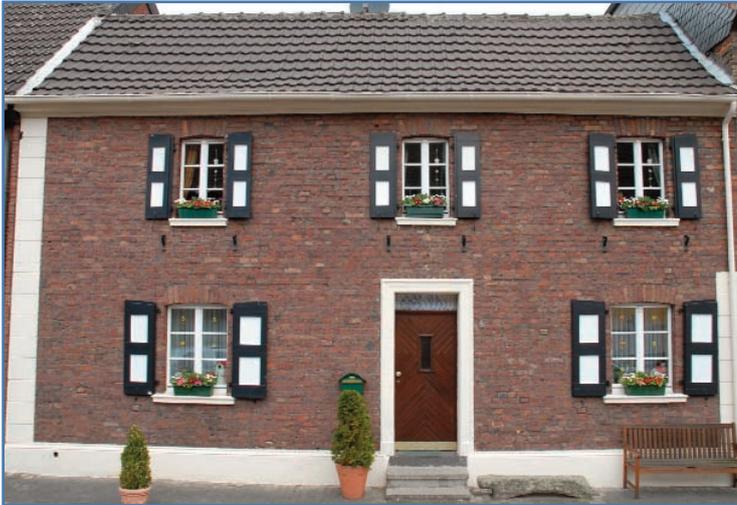
In diesem zweigeschossigen Backsteinbau in drei Achsen, errichtet Anfang des 19. Jahrhunderts, ist die Tür nahezu mittig in die Front eingelassen.

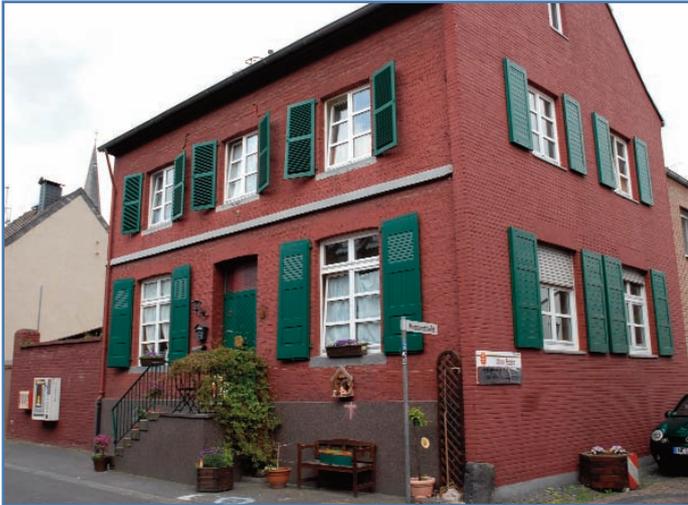
Ende das 19. Jahrhunderts wurde dieses zweigeschossige Eckhaus zur Museumstraße in 3 zu 2 Achsen aus Backstein erbaut. Die Giebelseite ist verputzt, die Giebfenster wurden nachträglich vermauert. Die Eingangstür ist als Mitteltür mit Beischlag eingefügt.
