Zonser Denkmal-Spaziergang

Dormagen

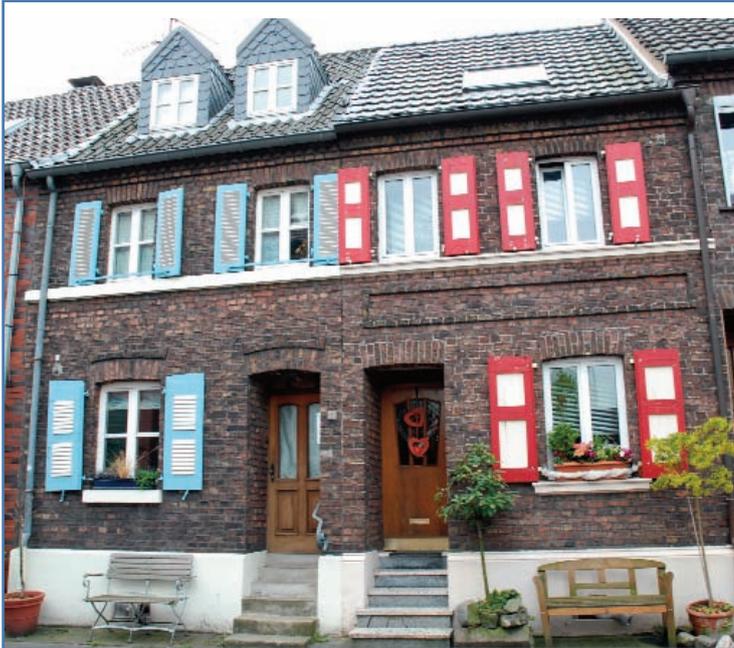
Zweigeschossiges Backsteindoppelhaus in jeweils zwei Achsen.

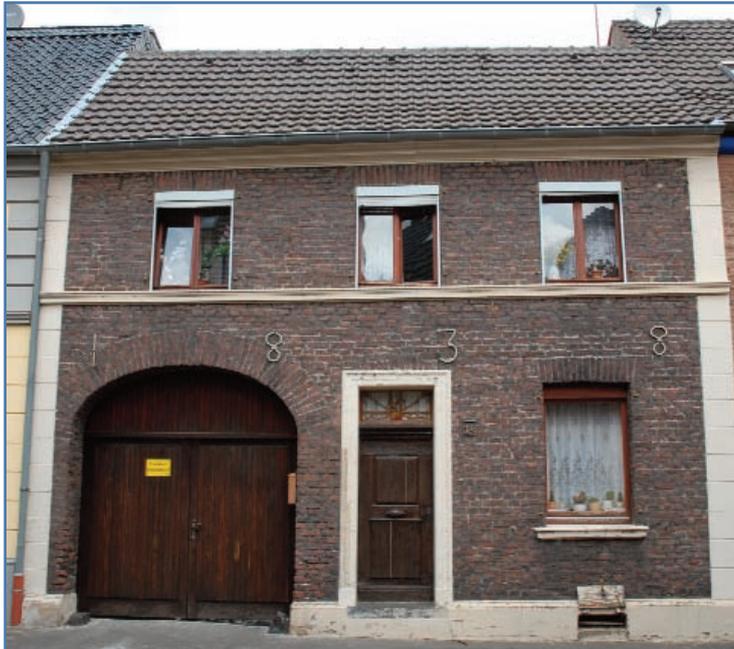
Zweigeschossiges Backsteinwohnhaus in drei Achsen aus dem Jahr 1838 in, datiert durch Ankersplinte. In der linken Hälfte der Front ist eine Toreinfahrt als Hinweis auf die frühere landwirtschaftliche Nutzung eingelassen.

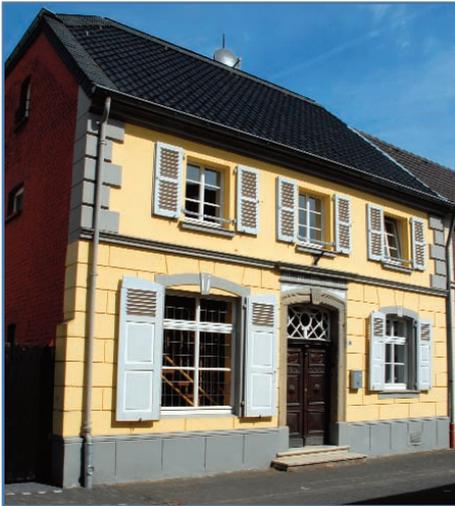
*Um 1780 entstandenes zweigeschossiges Wohnhaus in drei Achsen mit Krüppelwalm-
dach und Quaderputzfassade vom Anfang des
19. Jahrhunderts. Die Giebelseite ist in ge-
schlammten Backstein gehalten. Die alte Holz-
eingangstür mit Biedermeier-Oberlicht wurde
zentriert in die Front eingelassen.*

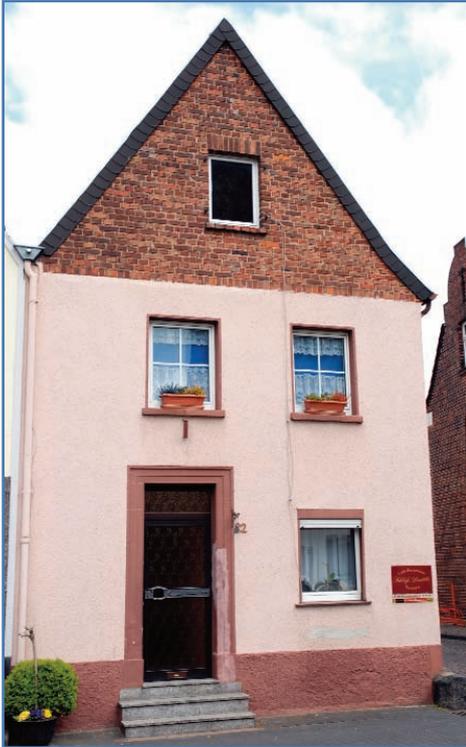
Anfang des 19. Jahrhunderts errichteter zweigeschossiger, zur Grünwaldstraße hin giebelständiger Fachwerkbau . Fassade in Rauputz, der Giebel ist mit Backstein verblendet.

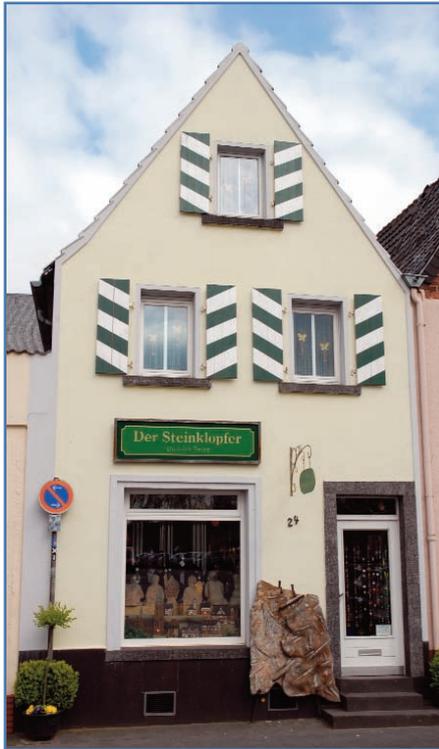
Anfang des 19. Jahrhunderts errichteter zweigeschossiger, giebelständiger Fachwerkbau, später mit Rauputz versehen. Das Erdgeschoss wurde durch einen Ladeneinbau verändert und der Sockel des Hauses mit Marmorplatten verkleidet. Rückwärtig ist eine Fachwerkscheune mit Backsteingefachen angegliedert.

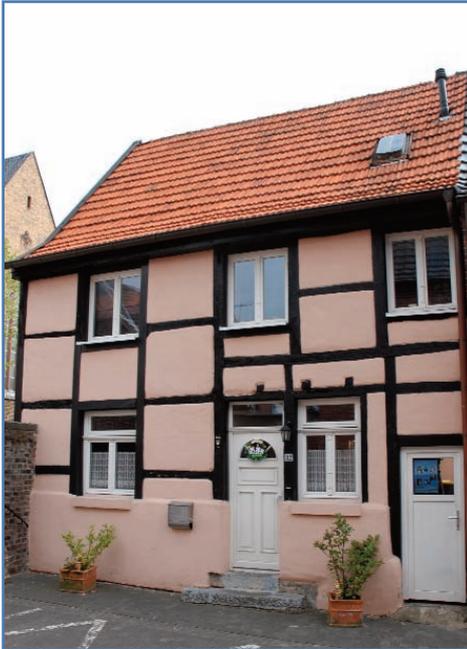
In nicht durchgezogenen Achsen erstellter zweigeschossiger Fachwerkbau aus dem 19. Jahrhundert. Fenster und Türen mit Holzgewänden versehen.

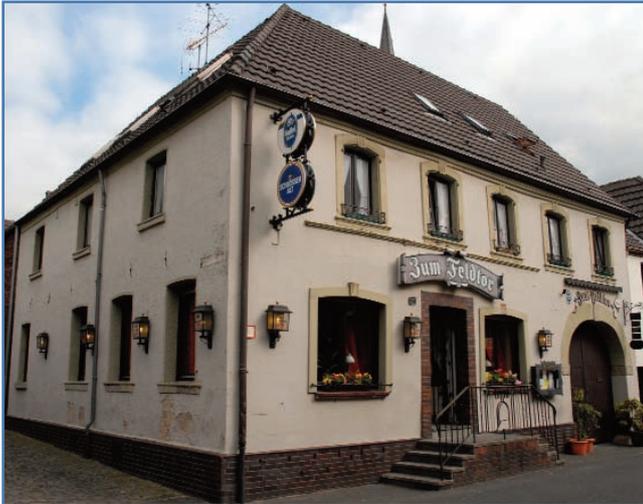
Zweigeschossiges Eckhaus mit Walmdach zur Wendelstraße in einer und fünf Achsen aus dem Jahr 1801. In die rechte Fassadenhälfte ist eine Toreinfahrt mit Keilsteinen aus Blaustein eingelassen, die mit einer Inschrift versehen wurde. Dem Fachwerkhaus ist nachträglich Quaderputz vorgesetzt worden.

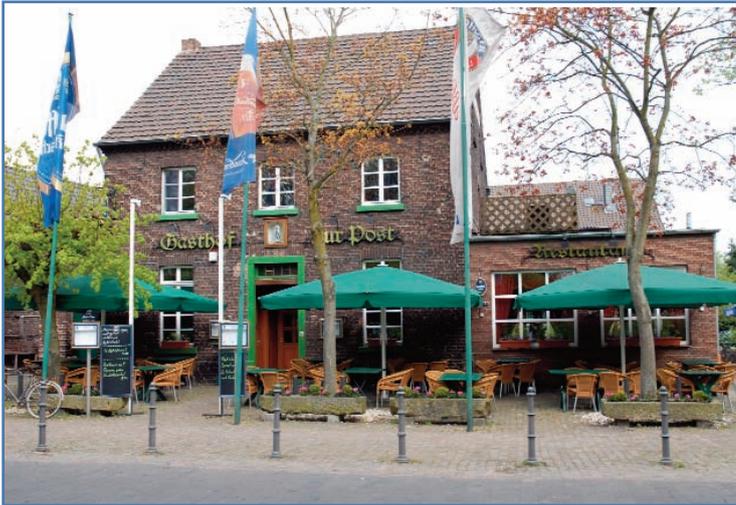
Die mehrflügelige Hofanlage aus der zweiten Hälfte des 19. Jahrhunderts ist aus Backstein errichtet. Das zweigeschossige Wohnhaus in drei Achsen steht mit der Traufseite zur Straße. Die Giebelseiten haben unregelmäßige Achsen. Ein moderner eingeschossiger Anbau ist angefügt, das Wirtschaftsgebäude wurde verändert.

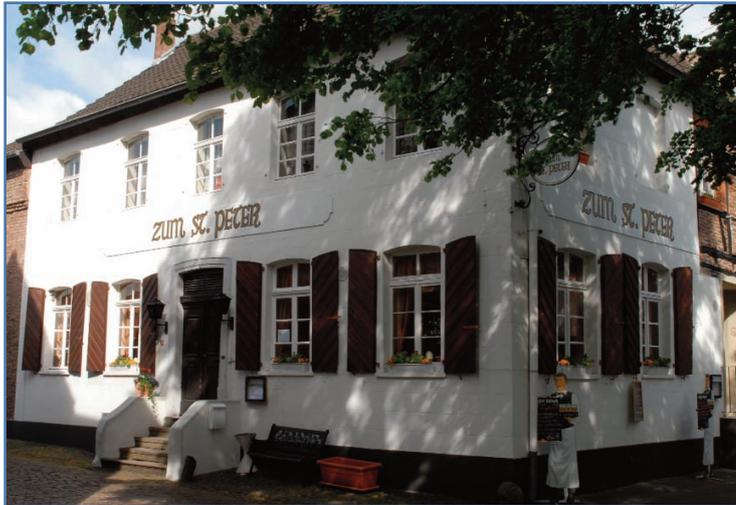
Im Jahre 1630 errichtetes zweigeschossiges Eckhaus zur Rheinstraße mit einer Tordurchfahrt. Das Fachwerkhaus mit Walmdach ist nachträglich verputzt worden, die Tür mit Treppenlauf blieb erhalten. Der in der Turmstraße gelegene Gebäudeteil ist mit Backstein verkleidet und geschlämmt.

Bei Renovierungsarbeiten 1983 wurde ein Fachwerk-Holzbalken mit der Bauinschrift "1683" freigelegt, konnte aber leider nicht erhalten werden. Das traditionsreiche Gasthaus "St.Peter" wird seit über 100 Jahren als Gaststätte betrieben.

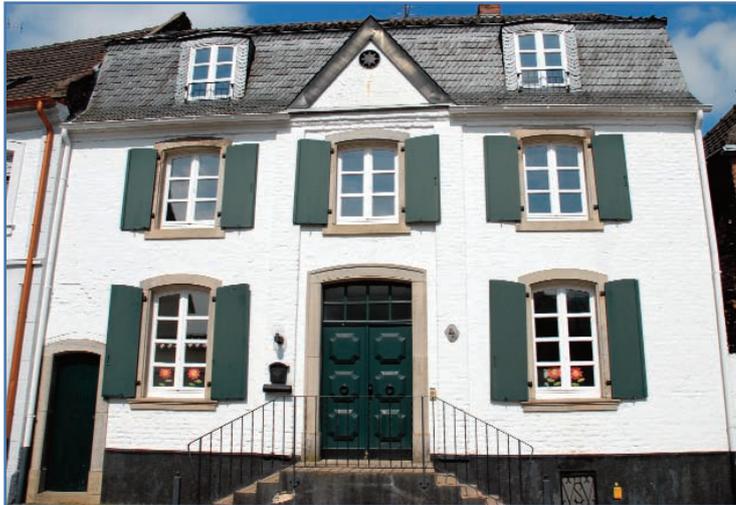
Der zweigeschossige Fachwerkbau in drei Achsen mit leicht vorgezogener und durch Dreiecksgiebel im Mansarddach betonter Mittelachse entstand Ende des 18. Jahrhunderts. Die Fassade wurde mit Backstein verkleidet und geschlämmt.

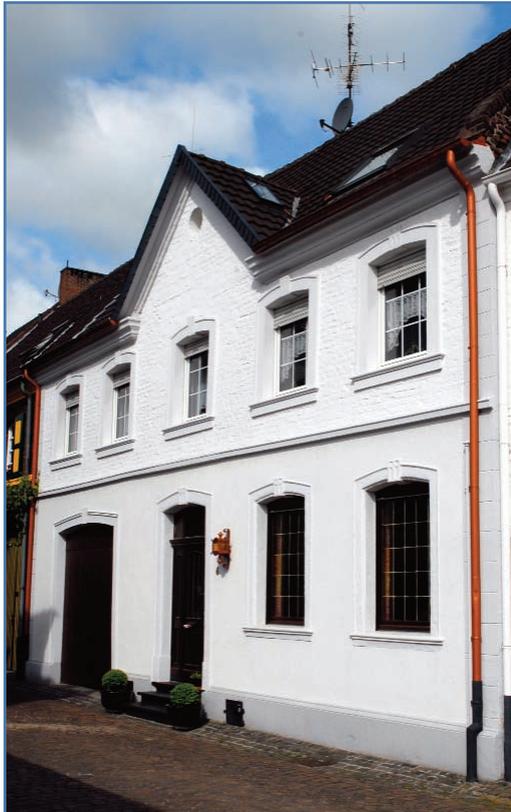
Das zweigeschossige Fachwerkhaus in fünf Achsen mit durch Dreiecksgiebel hervorgehobener Mittelachse ist Ende des 18. Jahrhunderts errichtet worden. Im linken Gebäudeteil mit geschlämmter Backsteinfassade ist eine Toreinfahrt eingelassen. Die Tür und die Fenster sind mit verputzten Steingewänden eingefasst.

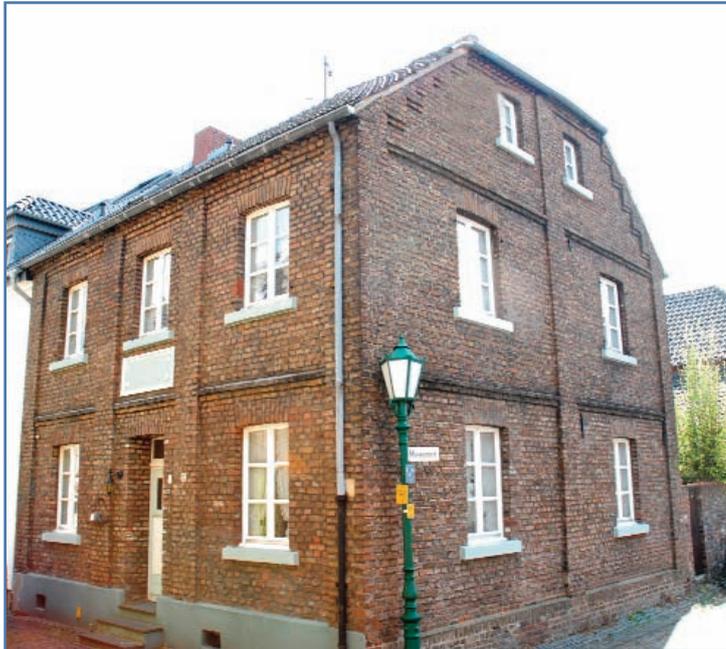
Ende des 19. Jahrhunderts errichtetes zweigeschossiges Eckhaus zur Museumstraße in drei und zwei Achsen, bedeckt mit einem Krüppelwalmdach. Die Backsteinfassade ist durch Lisenengliederung geschmückt.

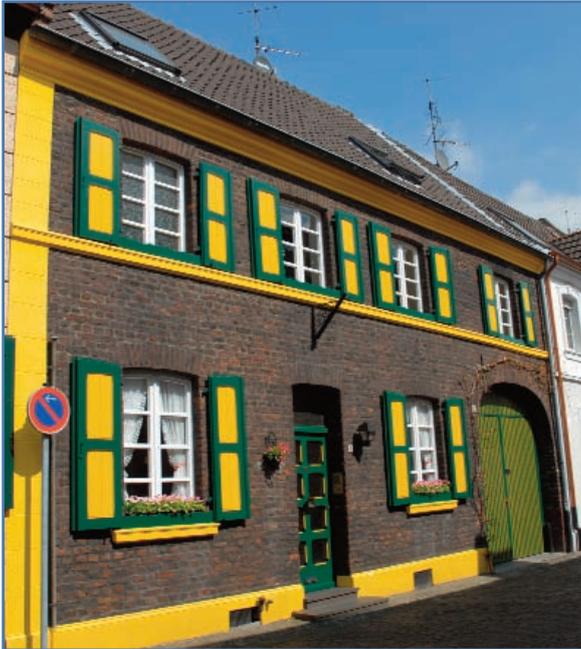
Im rechten Gebäudeteil des Ende des 19. Jahrhunderts erbauten Hauses ist eine Toreinfahrt eingelassen. Die Fassade zeigt Backstein mit Putzgliederung.

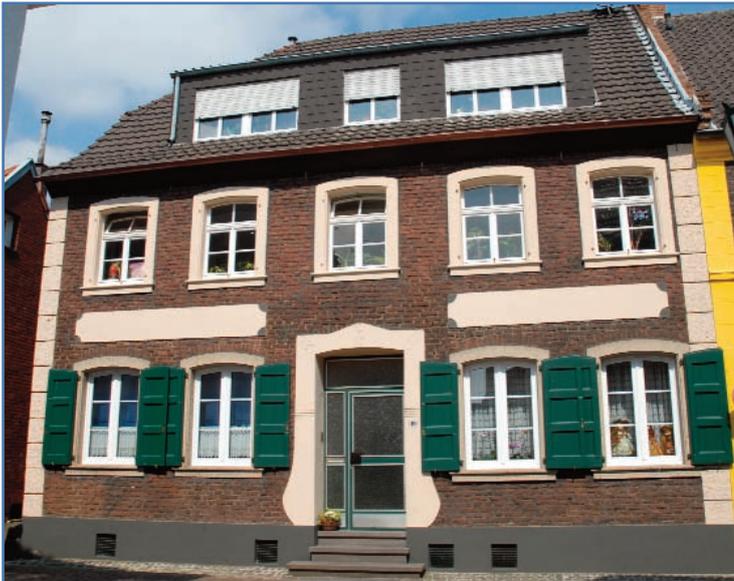
Ende des 18. Jahrhunderts errichteter zweigeschossiger Backsteinbau in fünf Achsen mit Putzgliederung und Krüppelwalmdach. Die Tür ist mittig eingelassen und wie auch die Fenster mit Sandsteingewänden versehen. Die Putzrahmung der Tür stammt aus dem 20. Jahrhundert.

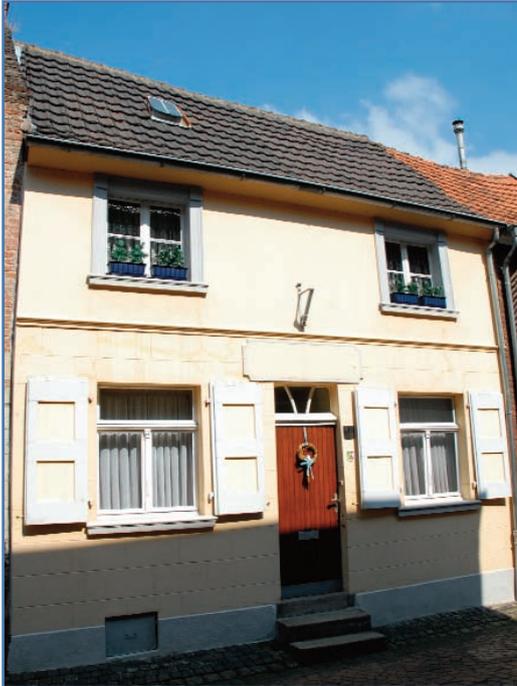
Zweigeschossiges Fachwerkhaus aus dem 19. Jahrhundert in drei Achsen mit Mitteltür. Der Fassadenputz wurde später aufgebracht.

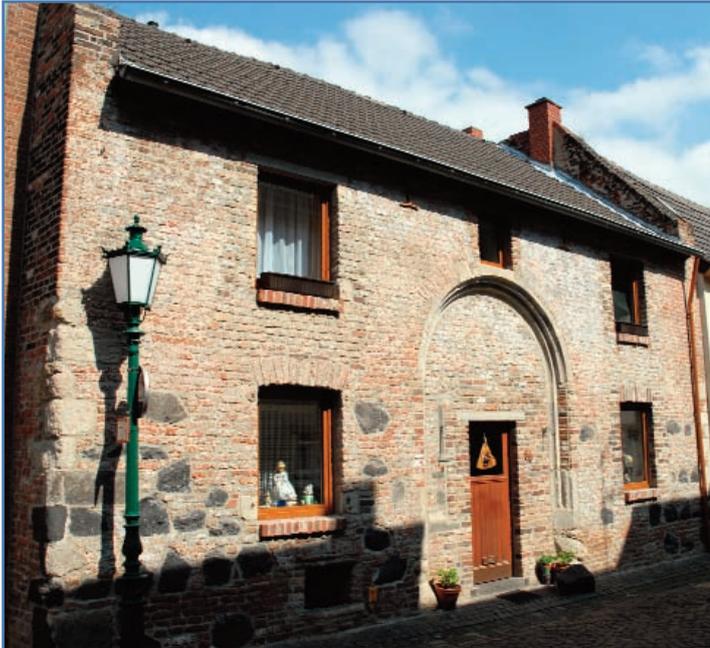
Zweigeschossiger Bau aus dem 19. Jahrhundert in drei Achsen mit Backsteinfassade, in die Basaltversatzstücke eingearbeitet wurden. In das ehemalige große Mittelportal wurde eine kleine Eingangstür gesetzt.

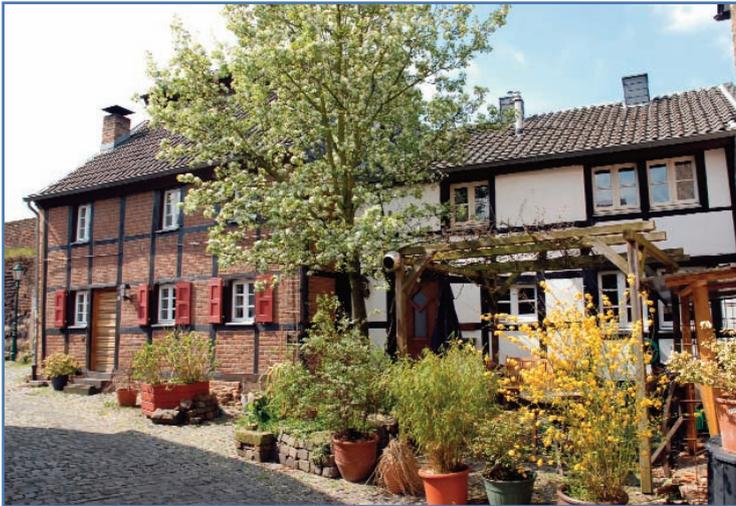
Zweigeschossiges Fachwerkdoppelhaus aus dem 18. Jahrhundert in nicht durchgezogenen Achsen. Eine Giebelseite ist mit Backstein verkleidet und als Brandmauer überhöht. Die Häuser stoßen mit ihrer Rückseite an die Stadtmauer.

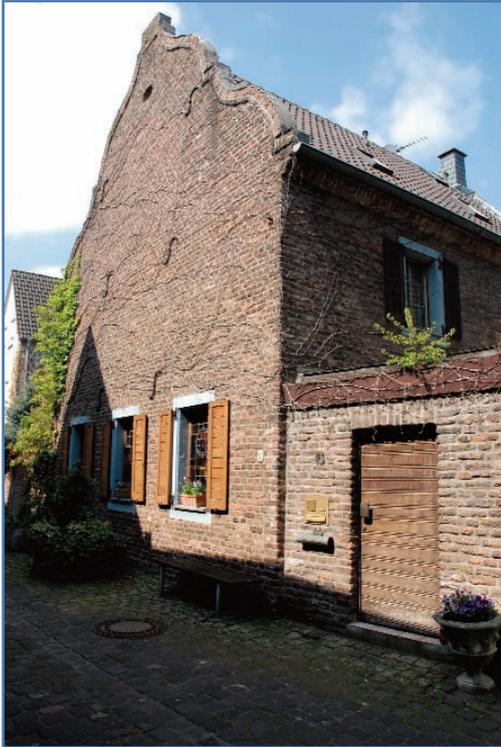
Aus dem 17. Jahrhundert und um 1800. Zweigeschossiges Giebelhaus in drei Achsen mit Schweifgiebel. Das Gebäude ist aus Backstein errichtet, die Fenster sind mit verputzten Steingewänden eingefasst. Ankersplinte auf der Fassade.

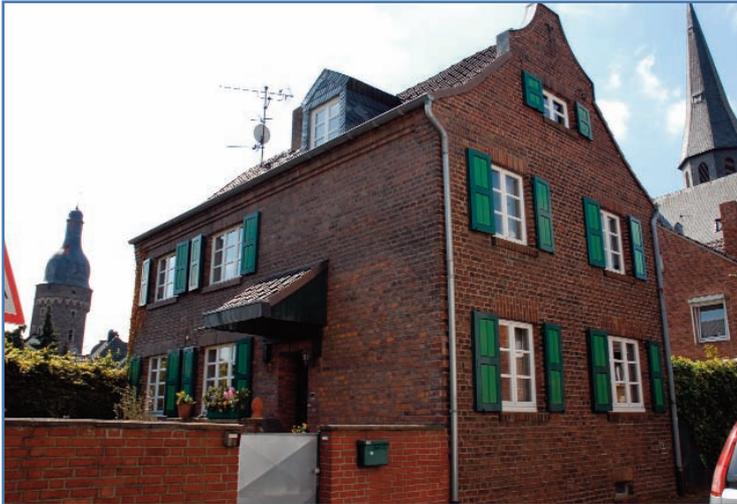
Um 1920 erbautes zweigeschossiges Backsteinhaus in zwei Achsen mit Schweifgiebel.

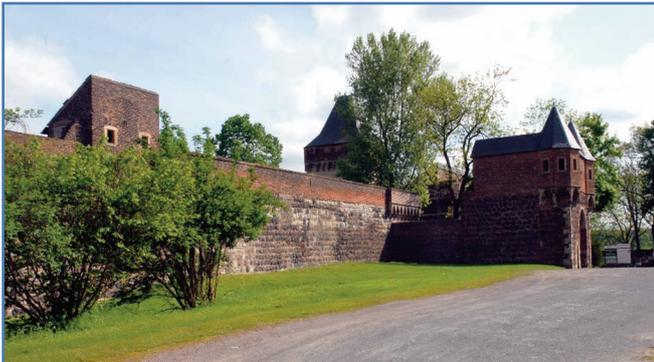
5.10

Bodendenkmal Stadtbesfestigung Zons (Wall, Graben, Stadtmauer, Stadttore, Hafen)

Mittelalterliche Stadtumwehrung der Stadt Zons. Westlich des erhaltenen Rheintores ist die Befestigung mit Mauer, doppeltem Graben und Wall auf einer Strecke von 250 m gut erhalten vorzufinden. Sie biegt dann nach Süden ein und verläuft weiter bis zur Schloßstraße. Von dem westlichen Stadttor im Bereich der heutigen Schloßstraße sind obertägig keine Reste erhalten, doch kann nach dem derzeitigen Kenntnisstand und im Zusammenhang mit vergleichbaren Objekten davon ausgegangen werden, dass bauliche Reste im Boden erhalten sind. Richtung Süden verläuft nur noch ein Graben weiter, der an beiden Seiten durch Basaltblöcke aufgemauert ist. Dieser Graben umschließt die Südwestecke und reicht bis zum Schloss. An der Ostseite bildet neben der Mauer der alte Rheinlauf einen natürlichen Schutz. Dieser Rheinarm ist im 19. Jahrhundert verlandet und als Feuchtniederung im Gelände deutlich zu erkennen. In diesem Bereich lag der mittelalterliche frühneuzeitliche Hafen.

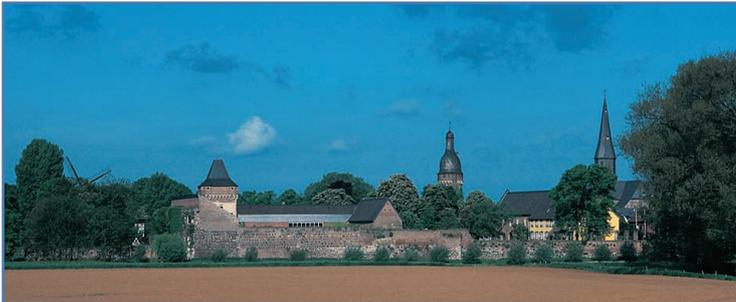
Mittelalterliche, von Mauer und Graben umsäumte Stadt. Das Stadtbild wird geprägt durch die erhaltene mittelalterliche Straßenführung sowie durch die Pfarrkirche St. Martinus im Westteil und dem Platz vor dem Schloss. Vorgefundene Fundamentreste als auch der wissenschaftliche Kenntnisstand lassen erwarten, dass weitere Zeugnisse der mittelalterlichen Bebauung mit ihren einzelnen Bauphasen im Boden erhalten sind.

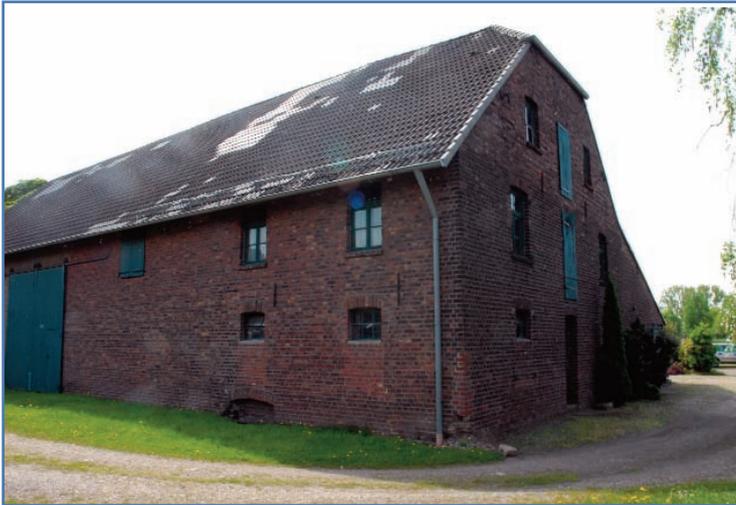
Östlich von Zons liegt unter einer Scheune am Neuen Taubenweg ein Dachziegelofen. Auf der Preußischen Neuaufnahme von 1895 ist an dieser Stelle eine Ziegelei eingetragen. Erhalten ist eine 12 m X 14 m große, in Ziegel errichtete, unterirdische Ofenanlage mit einem Arbeitsraum und drei Brennkammern.

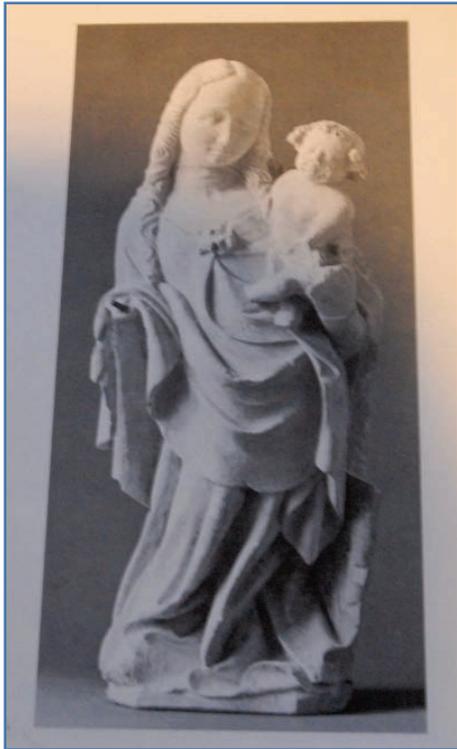
*Gotische Sandsteinfigur aus dem Südtor der
Stadtmauer, vermutlich um 1400 erstellt.*

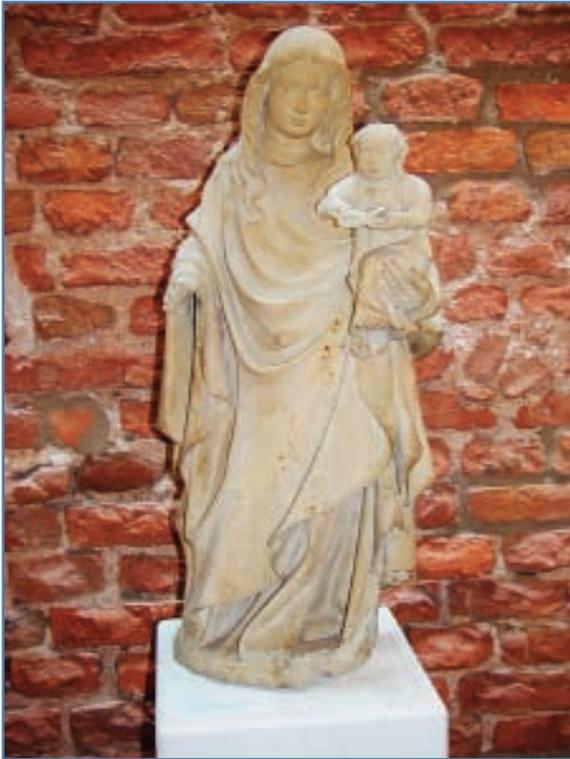
*Gotische Sandsteinfigur aus dem Feldtor der
Stadtmauer, vermutlich um 1400 erstellt.*
